## **SORTIERUNGSBESCHREIBUNG UND MERKMALE DER SIBIRISCHEN LÄRCHE KLASSE A/B**

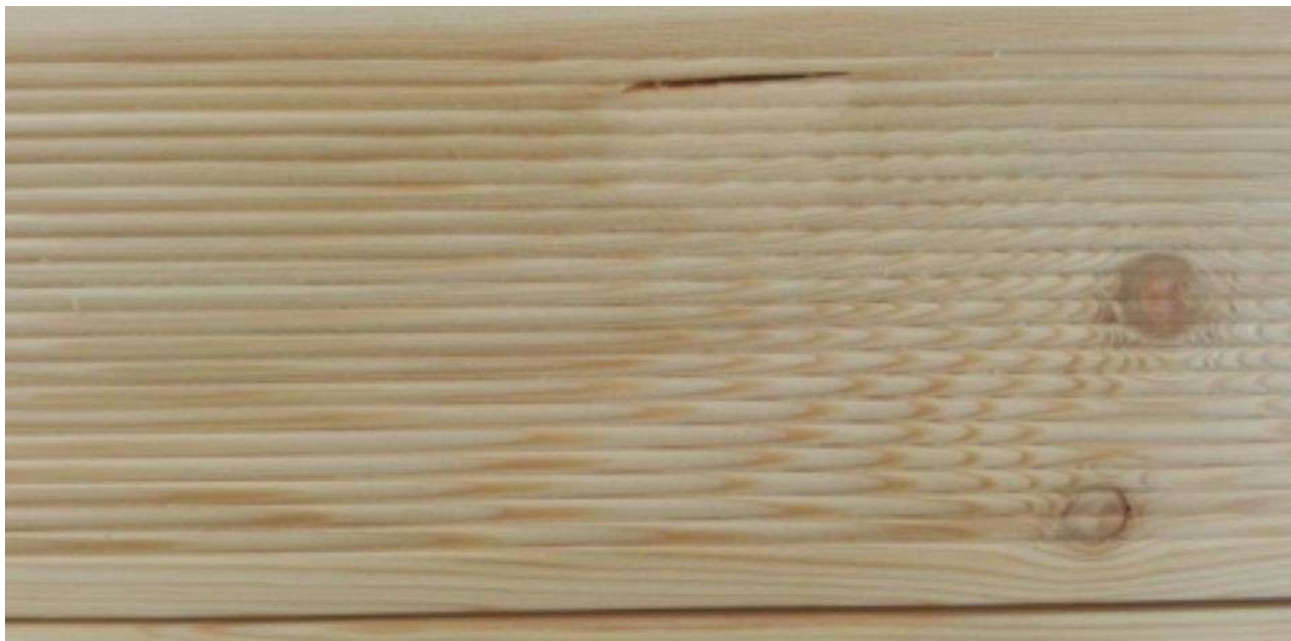
Foto 1 – Harzkammer

| Merkmal | Klasse A | Klasse B |
|---|---|---|
| Harz | Es ist zulässig, sofern es sich in den Harzkammern quer zur Oberfläche der Holzdielen befindet. (Foto 1) | Zulässig. (Fotos 1 und 10) |

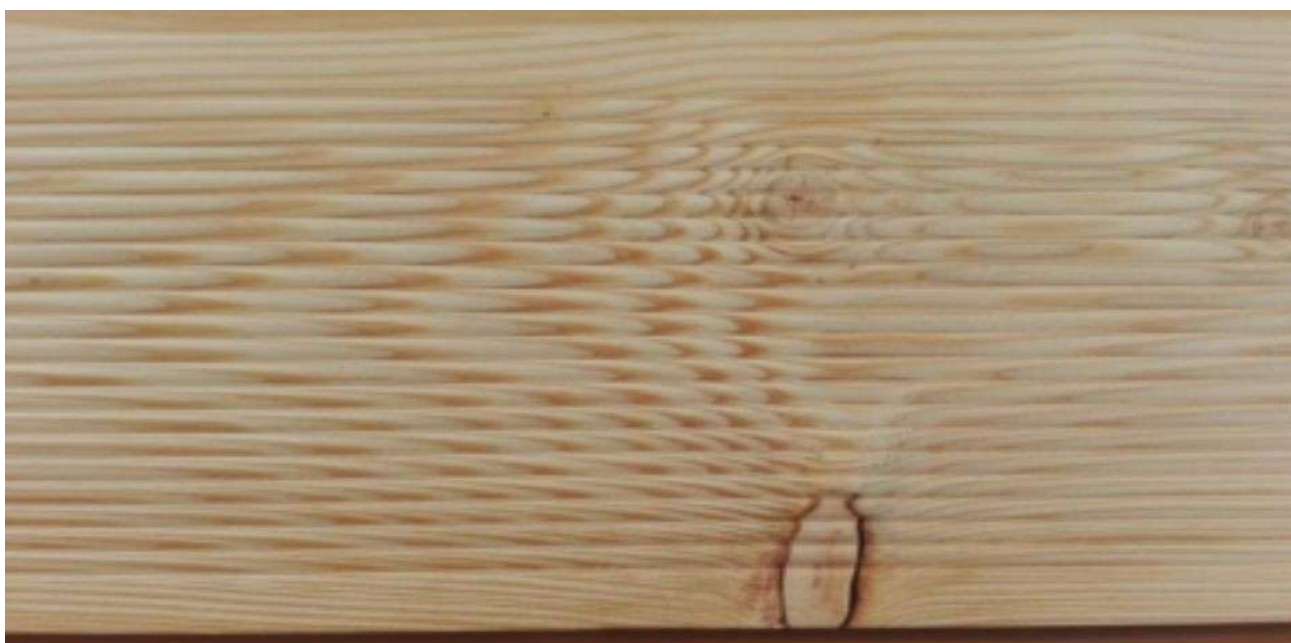
Foto 2 – verwachsene, seitlich gelegene Äste

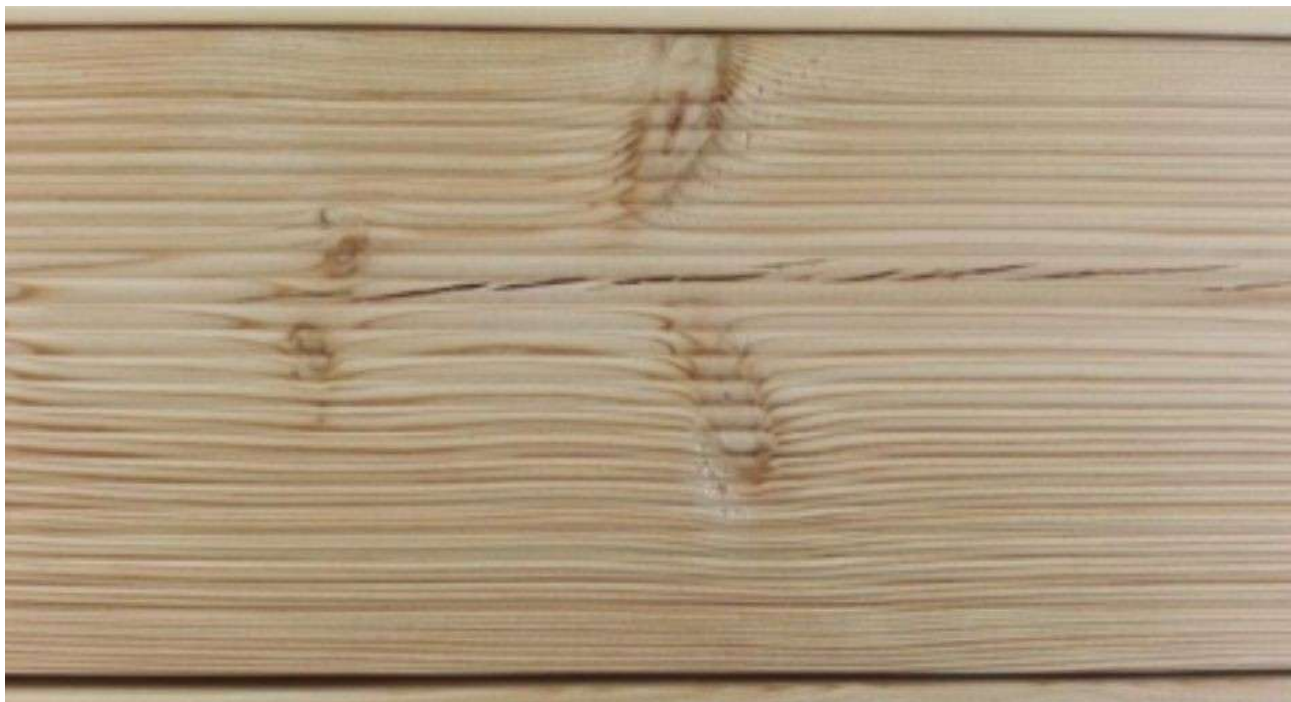
Foto 3 – Haaräste

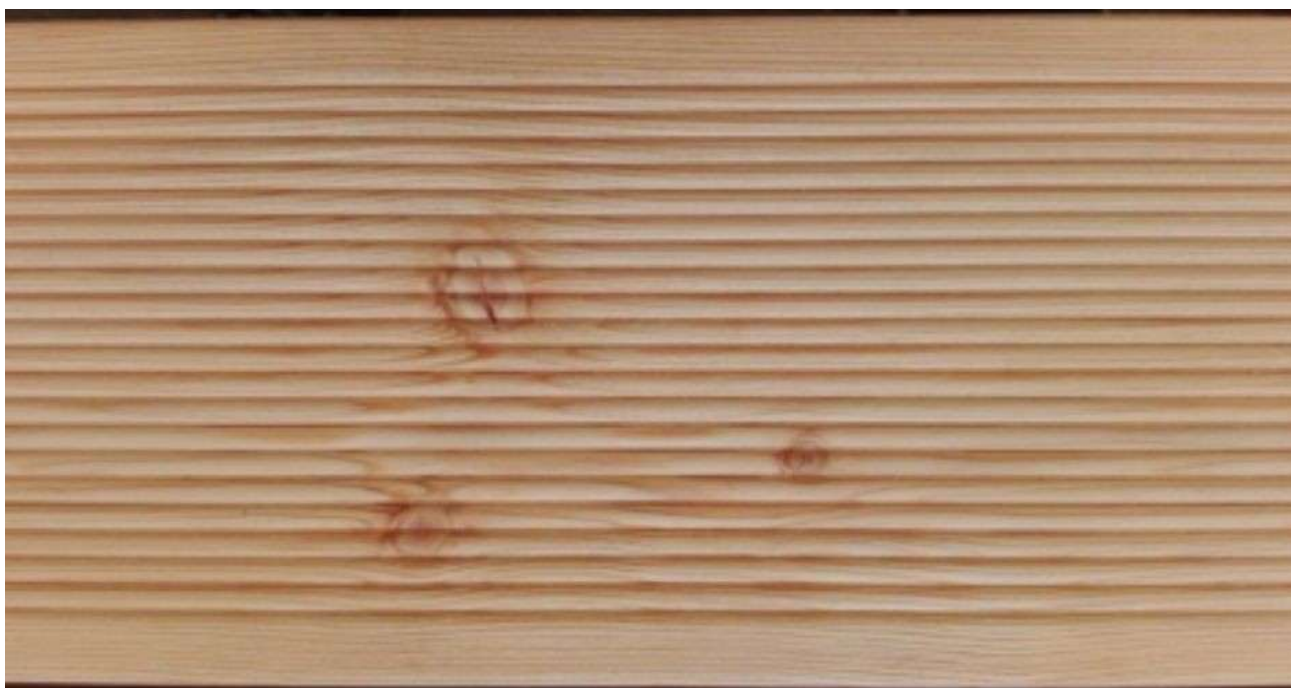
Foto 4 – gesunde Äste in Anhäufung

| Merkmal | Klasse A | Klasse B |
|---|---|---|
| Äste | <p>Zulässig:</p> <ul style="list-style-type: none"> <li>- verwachsene Äste in Holzfarbe, auch wenn sie gruppenweise auftreten (Foto 4)</li> <li>- schwarze Äste in Bleistiftform mit einem Durchmesser von nicht mehr als 10 mm (Foto 6)</li> <li>- aufgerissene, nicht herausbröckelte Äste (Foto 13)</li> <li>- schwarzumrandete, im minimalen Umfang von 1/3 verwachsene Äste (Foto 17)</li> </ul> <p>Unzulässig:</p> <ul style="list-style-type: none"> <li>- ausfallende Äste</li> <li>- Durchbrüche von Ästen</li> </ul> | <p>Zulässig:</p> <ul style="list-style-type: none"> <li>- gesunde, schwarze, verwachsene, schwarzumrandete, markante und seitlich gelegene Äste (Fotos 2, 4, 5, 10)</li> <li>- geflügelte, verwachsene und nicht verwachsene Äste (Foto 7)</li> <li>- aufgerissene, im minimalen Umfang von 1/4 herausbröckelte Äste (Foto 21)</li> <li>- seitlich gelegene, schräg an der Oberfläche der Holzdielen ausgefallene, außerhalb des Riffelrandes nicht ausgehende und keinen Lichtspalt bildende Äste (Foto 11)</li> </ul> <p>Unzulässig:</p> <ul style="list-style-type: none"> <li>- ausgefallene Äste</li> <li>- Durchbrüche von Ästen</li> </ul> |

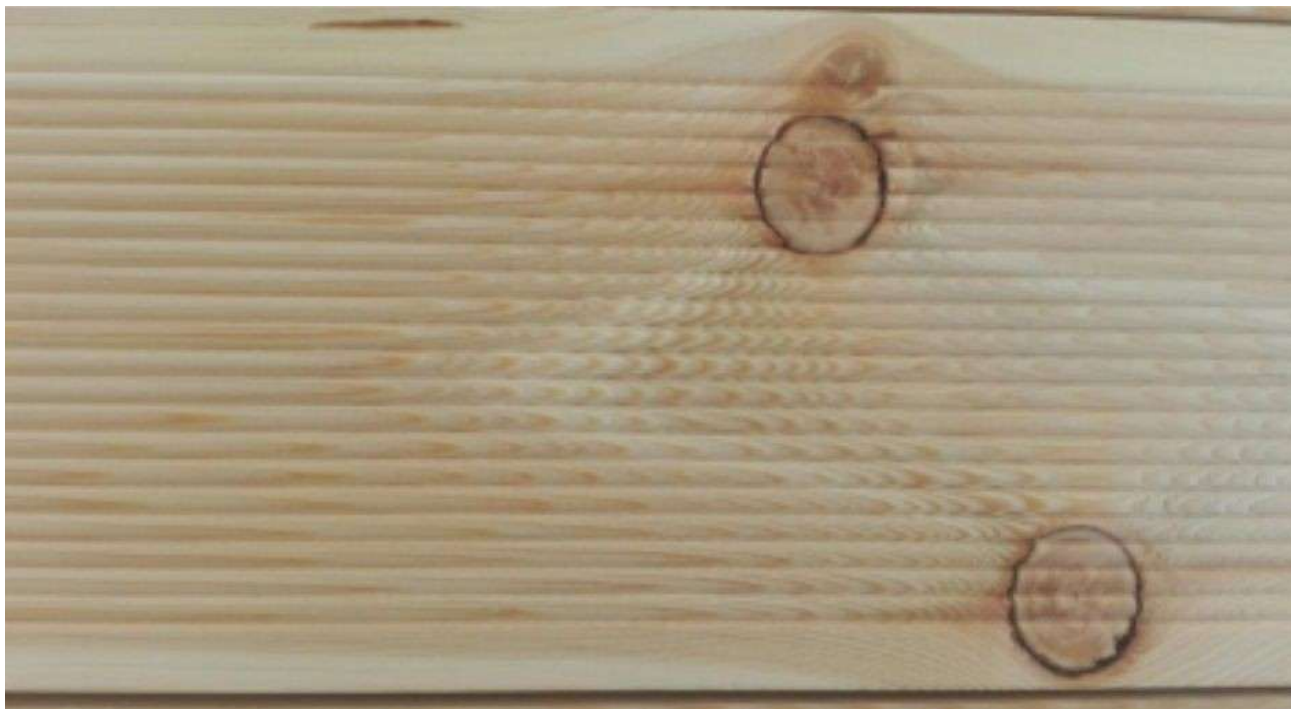
Foto 5 – schwarzumrandete Äste

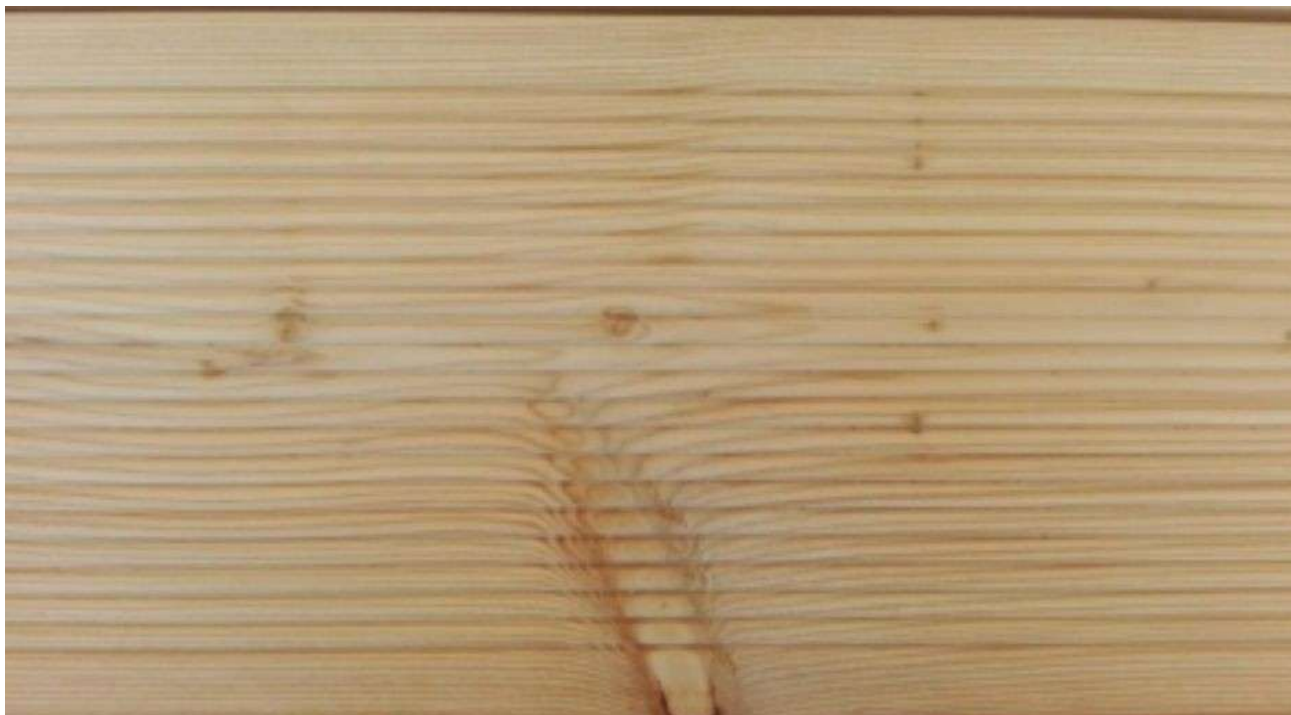
Foto 7 – geflügelte Äste

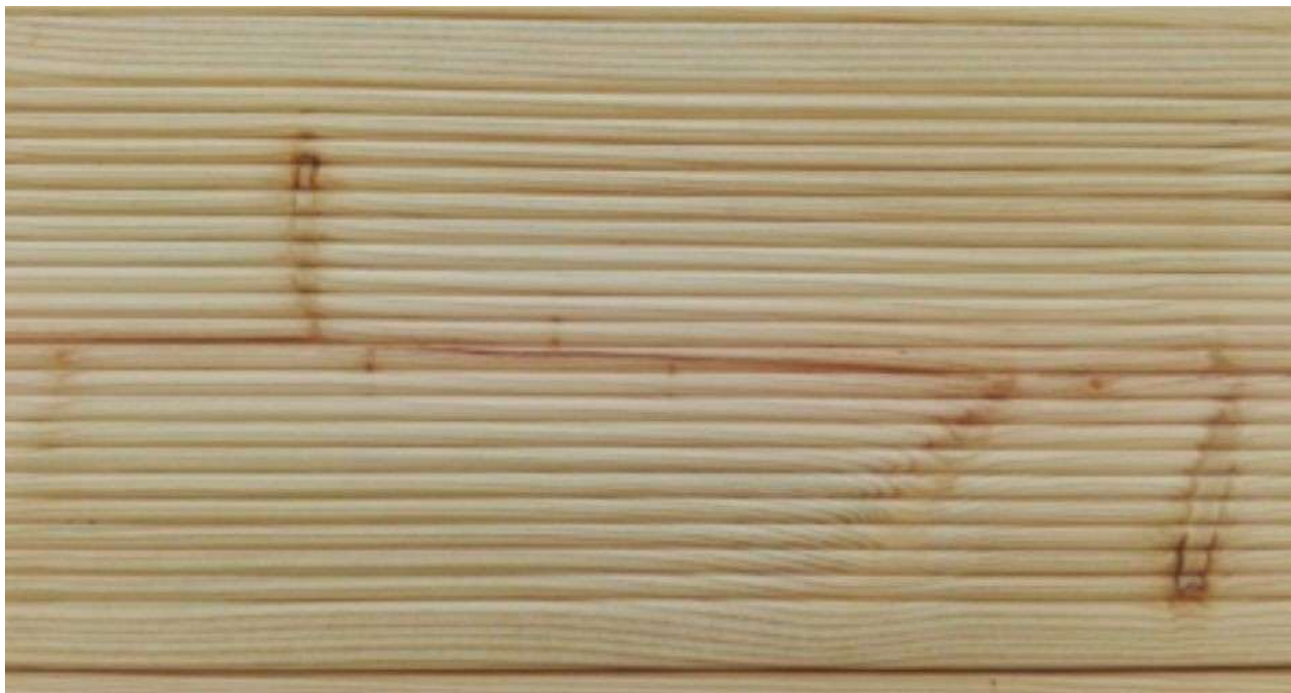
Foto 9 – eine kernige Holzdiele

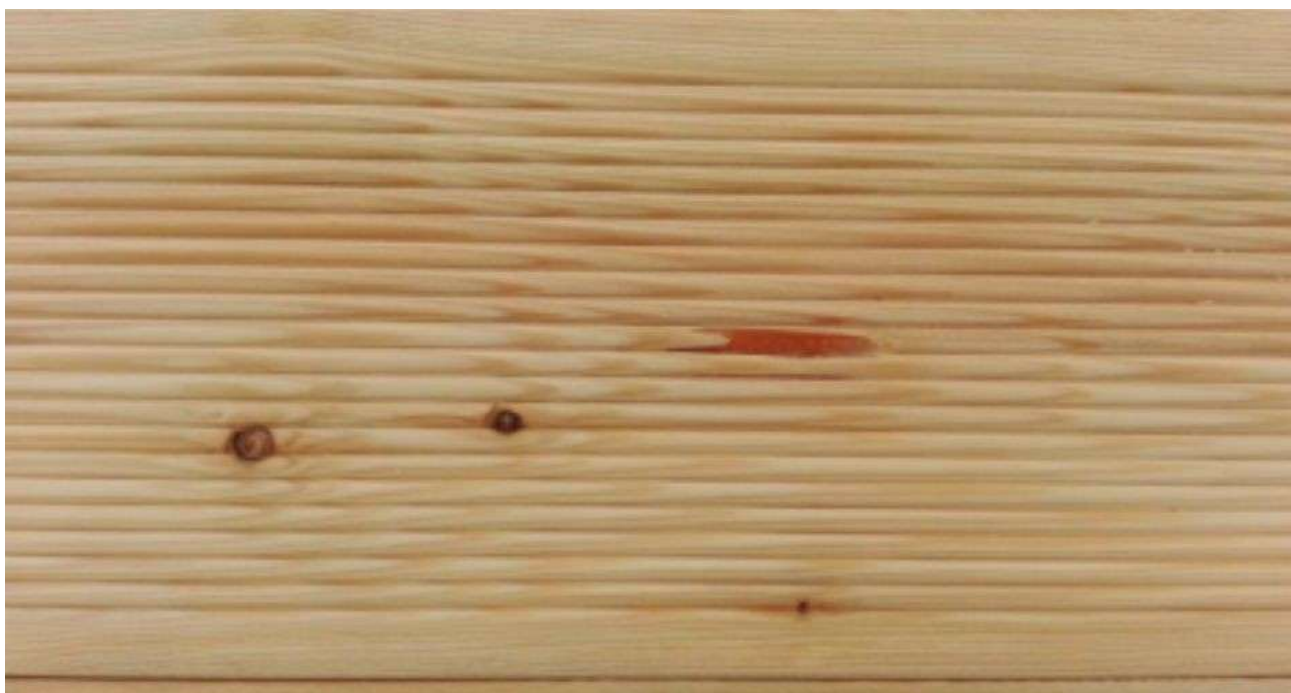
Foto 10 - Äste in Bleistiftform, Harzkammer

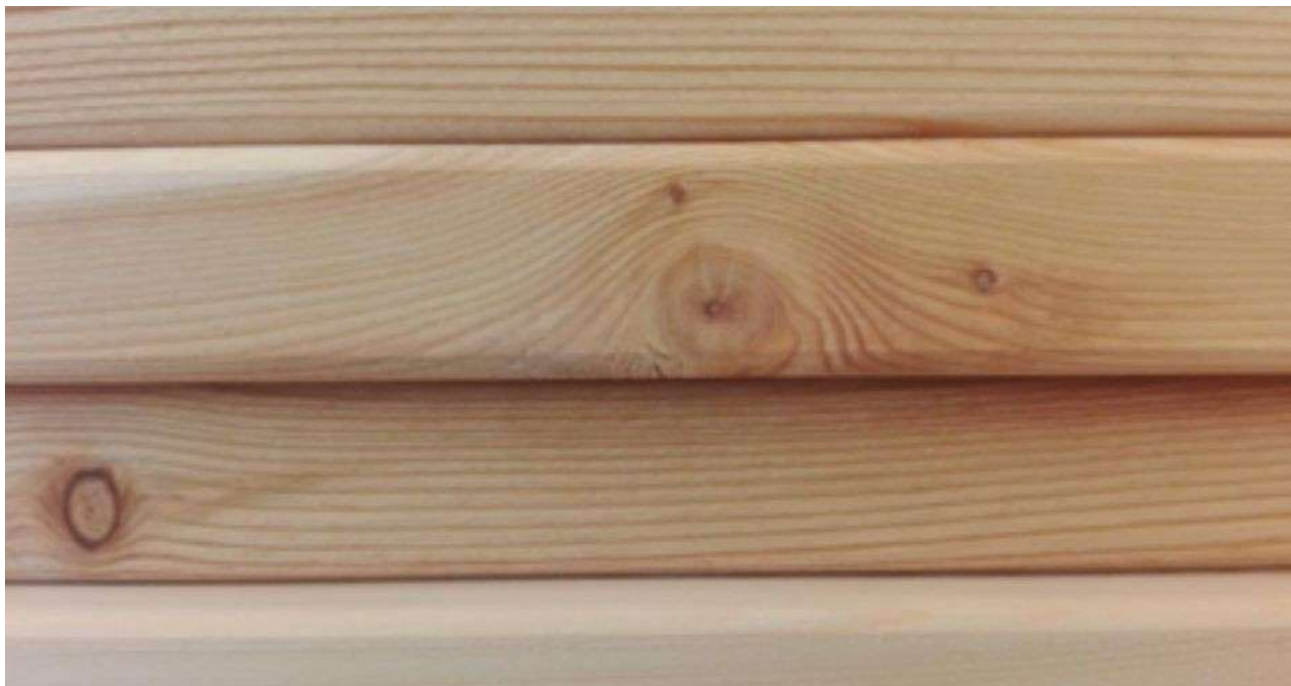
Foto 11 – Äste seitlich der Holzdielen

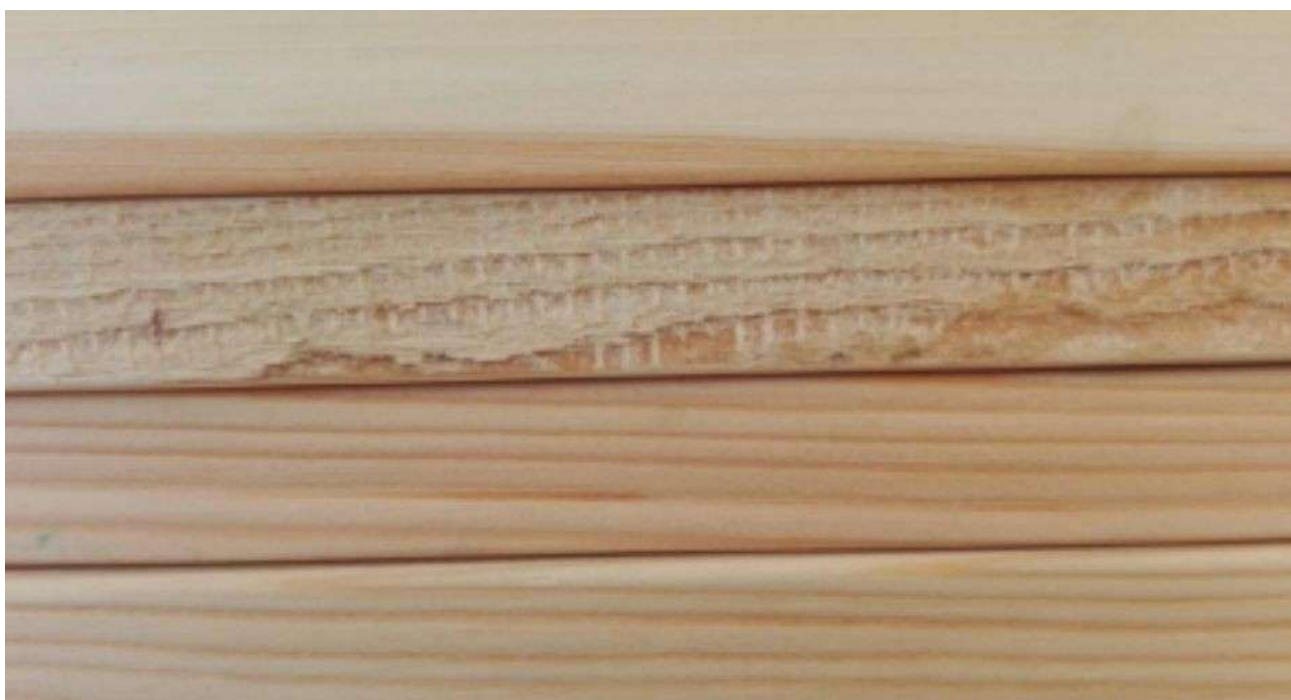
Foto 12 – eine nicht gehobelte, von oben unsichtbare Seite der Holzdielen

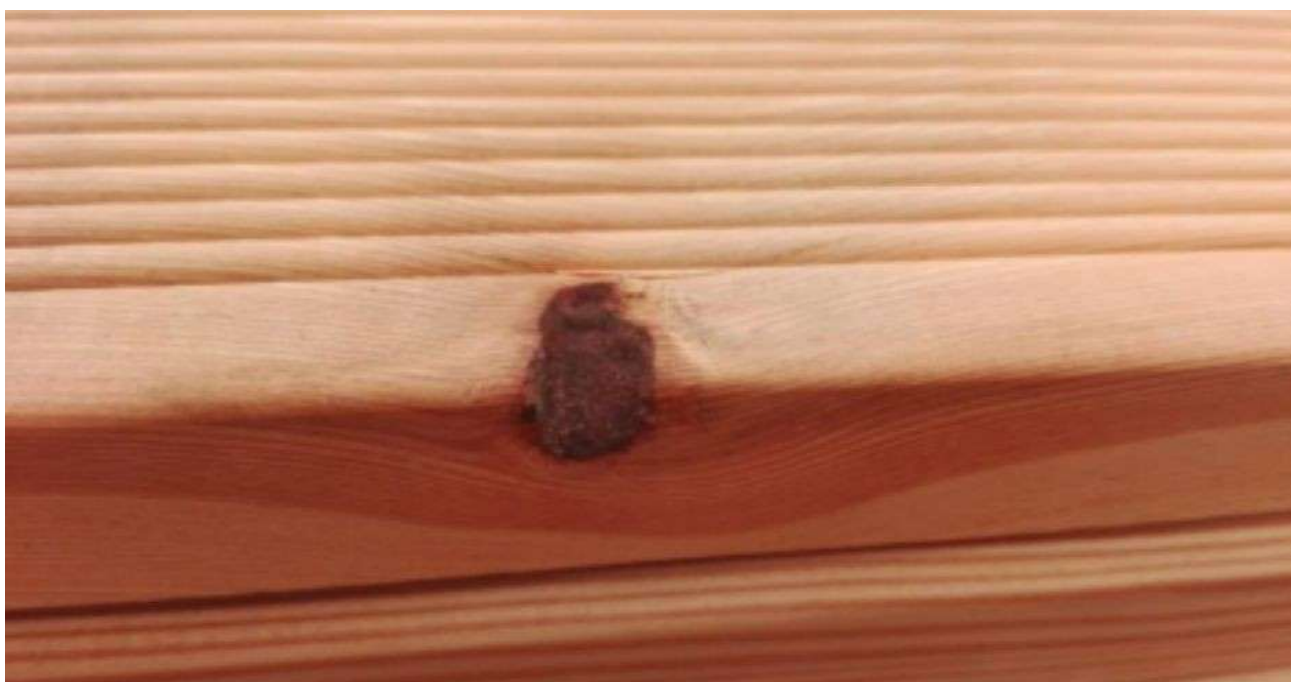
Foto 14 – ein seitlich gelegener, ausgefallener Ast

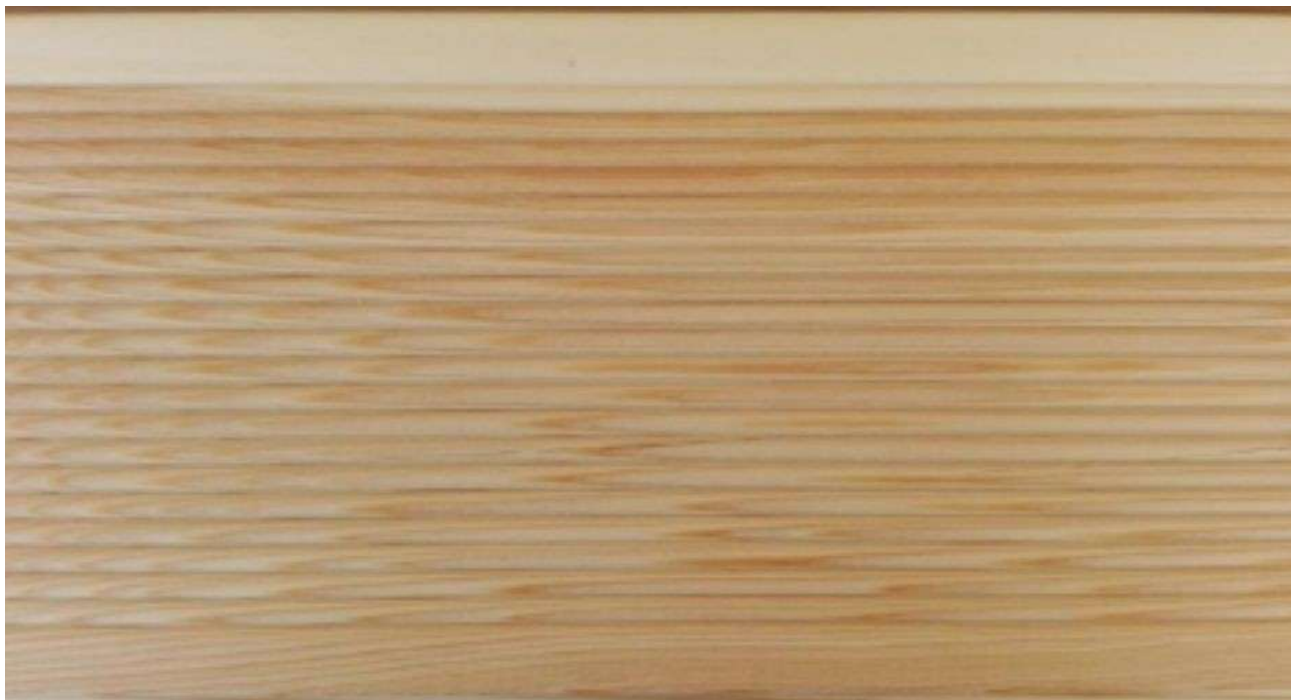
Foto 15 – Splintholz

| Merkmal | Klasse A | Klasse B |
|---|---|---|
| Splintholz | Zulässig von der Unterseite der Holzdielen. | Zulässig auf der Außenseite, sofern es 1/4 der Oberfläche der Holzdielen nicht überschreitet. (Foto 15) |

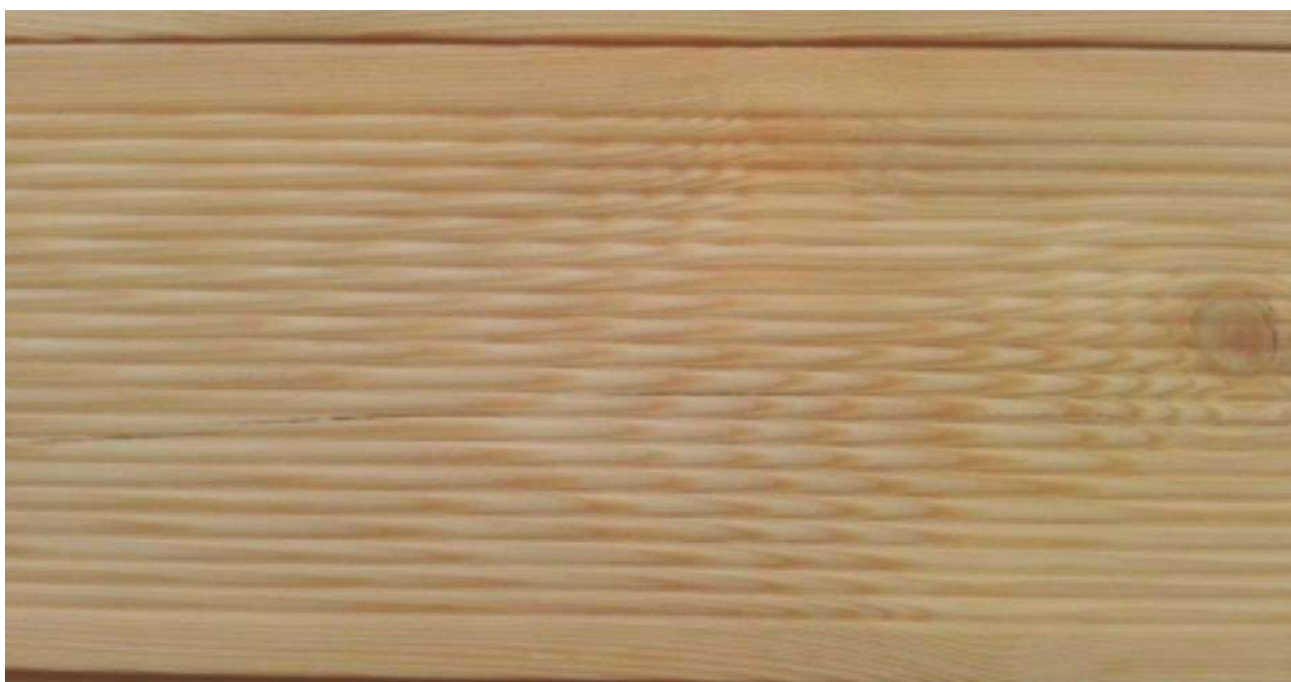
Foto 16 – Haarrisse

| Merkmal | Klasse A | Klasse B |
|---|---|---|
| Risse | <p>Zulässig:</p> <ul style="list-style-type: none"><li>- Schrumpfrisse, auch Haarrisse genannt, sofern sie nicht länger als die doppelte Breite der Holzdielen sind (Foto 16)</li><li>- frontal gelegene, durchlaufende Risse, sofern sie nicht länger als eine Dicke der Holzdielen sind (Foto 18)</li></ul> <p>Unzulässig:</p> <ul style="list-style-type: none"><li>- gänzlich durchlaufende Risse</li><li>- absplitternde Risse</li></ul> | <p>Zulässig:</p> <ul style="list-style-type: none"><li>- Risse in Ästen (Foto 13)</li><li>- Risse, die Folge der Holzarbeit sind, dennoch gänzlich nicht durchlaufen (Foto 3)</li><li>- frontal gelegene, durchlaufende Risse, sofern sie nicht länger als eine Breite der Holzdielen sind (Foto 18)</li></ul> <p>Unzulässig:</p> <ul style="list-style-type: none"><li>- gänzlich durchlaufende Risse</li><li>- absplitternde Risse</li></ul> |

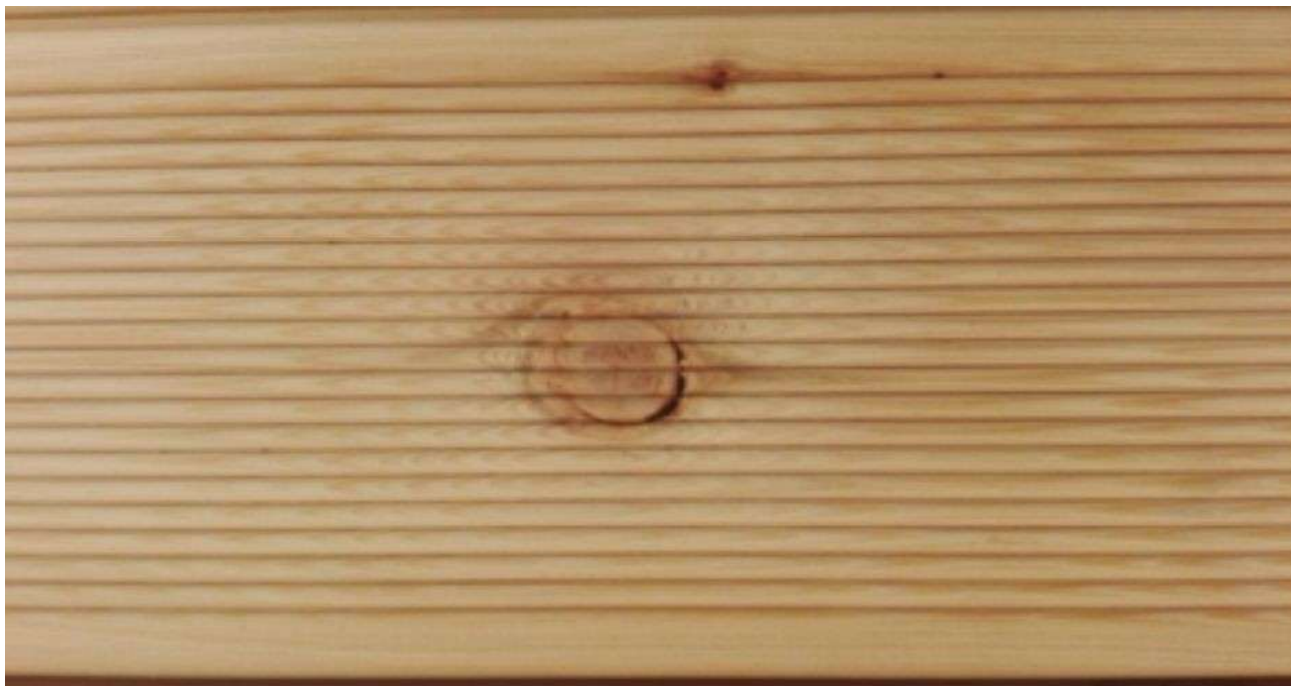
Foto 17 – Ast mit einer schwarzen Hülle eingewachsen im Teilkreis

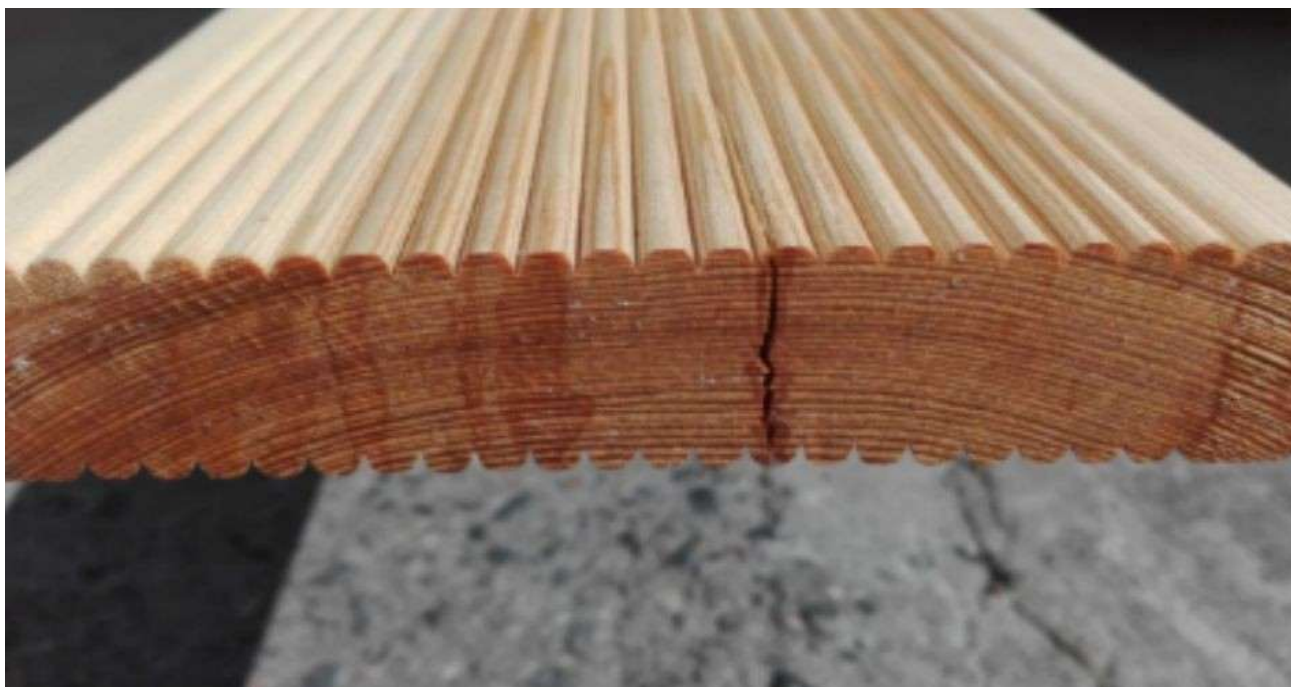
Foto 18 – ein frontal gelegener, durchlaufender Riss

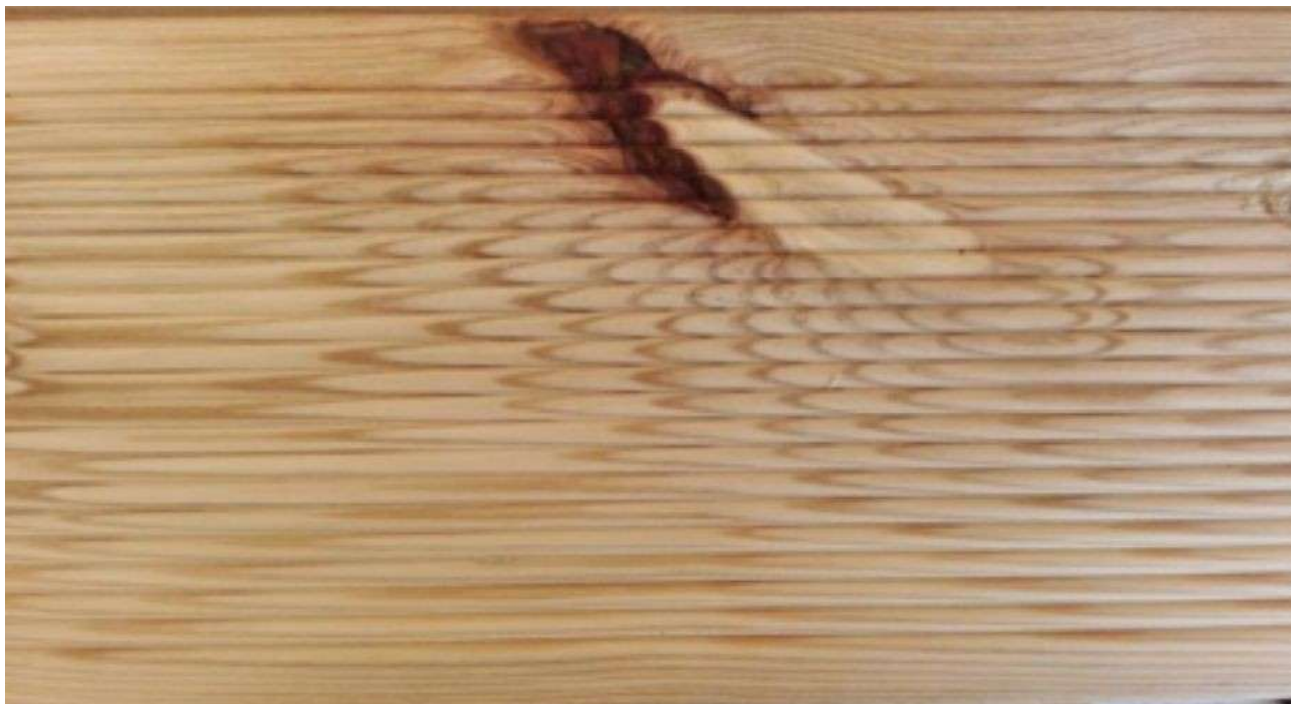
Foto 19 – Ast mit der eingewachsenen Rinde

| Merkmal | Klasse A | Klasse B |
|---|---|---|
| Eingewachsene Rinde | Unzulässig | Zulässig. Sie kann bei Ästen auftreten, sofern sie die Struktur der Holzdielen nicht beeinträchtigt. (Foto 19) |

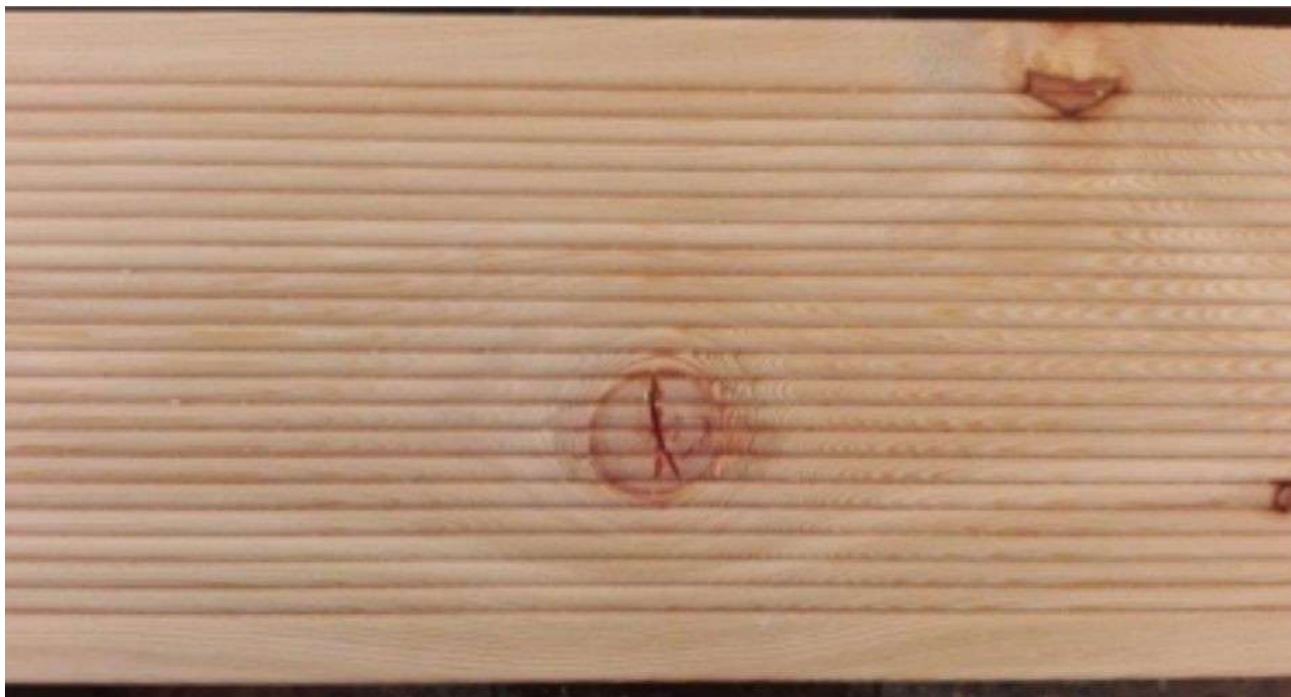
Foto 21 – ein aufgerissener, herausbröckelter Ast

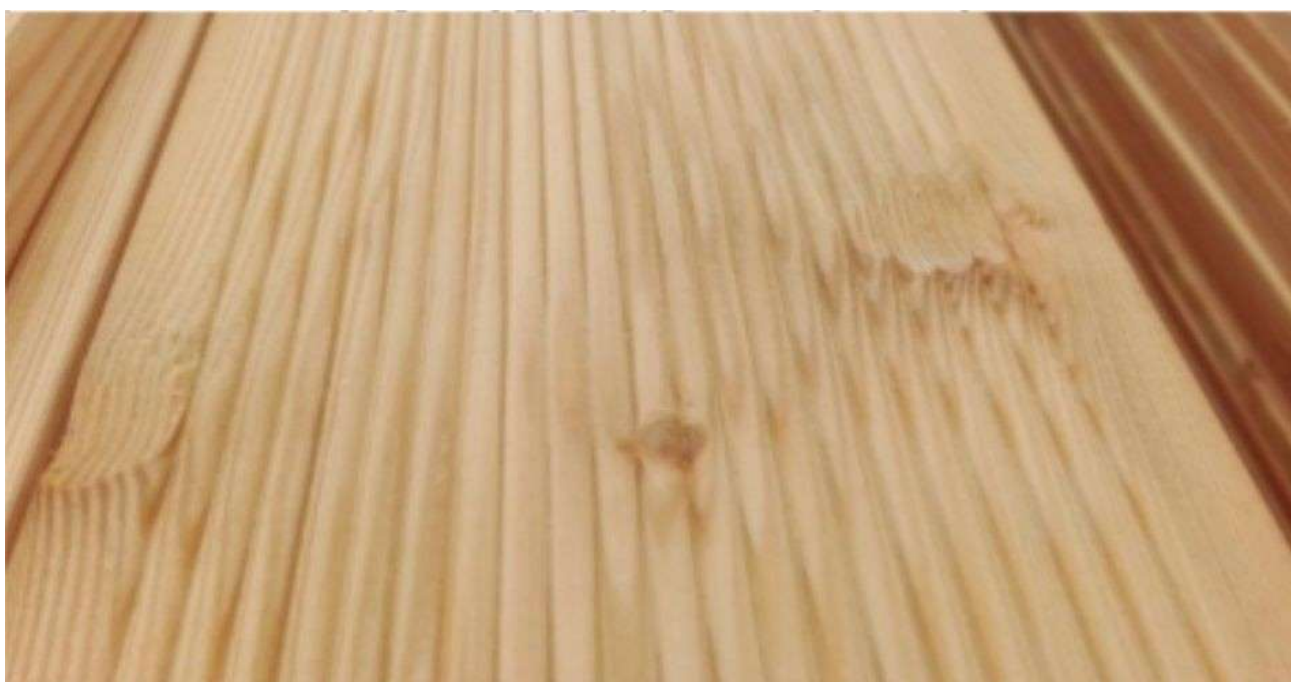
Foto 22 – entrissene Holzfasern während der Holzaufbereitung
