**SORTIERUNGSBESCHREIBUNG UND MERKMALE DER SIBIRISCHEN LÄRCHE
KLASSE B/C**

Die Holzdielen der Klasse BC umfassen jene Holzdielen, die nicht in die Klasse A eingestuft wurden. Die in der unteren Tabelle genannten Merkmale dürfen auftreten, sofern sie die Belastbarkeit der Holzdielen nicht maßgeblich beeinflussen. Zugleich sollten sie die Endverwendung der Holzdielen beispielsweise beim Terrassen- oder Gartenbau möglich machen.

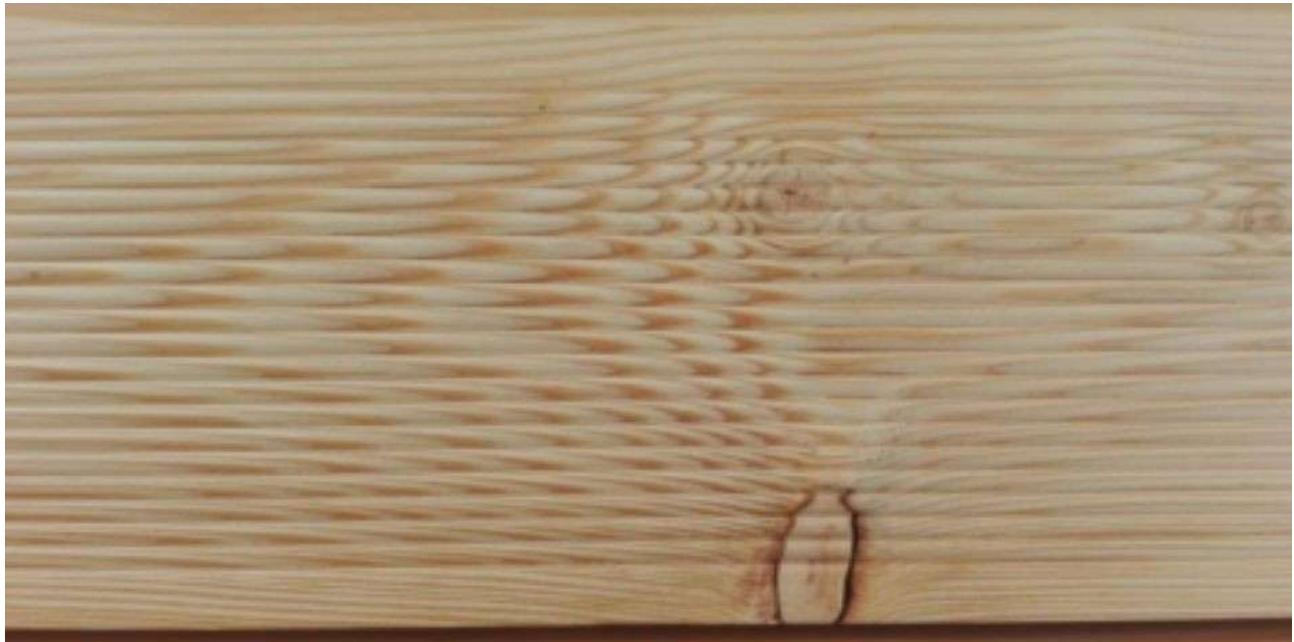
Foto 1 – verwachsene, seitlich gelegene Äste

Merkmal	Klasse B	Klasse C
Äste	<p>Zulässig:</p> <ul style="list-style-type: none">- gesunde, schwarze, verwachsene, schwarzumrandete, markante und seitlich gelegene Äste (Fotos 1, 2, 3, 4)- geflügelte, verwachsene und nicht verwachsene Äste (Foto 5)- aufgerissene, im minimalen Umfang von 1/4 herausbröckelte Äste (Foto 6)- seitlich gelegene, schräg an der Oberfläche der Holzdielen ausgefallene, außerhalb des Riffelrandes nicht ausgehende und keinen Lichtspalt bildende Äste (Foto 7) <p>Unzulässig:</p> <ul style="list-style-type: none">- ausgefallene Äste- Durchbrüche von Ästen	<p>Zulässig:</p> <ul style="list-style-type: none">- gesunde, schwarze, verwachsene, schwarzumrandete, markante, seitlich gelegene, geflügelte, verwachsene und nicht verwachsene, zum Teil nicht ausgefallene Äste <p>Unzulässig:</p> <ul style="list-style-type: none">- gänzlich durchschauende Astlöcher
Risse	<p>Zulässig:</p> <ul style="list-style-type: none">- Risse in Ästen (Foto 8)- Risse, die Folge der Holzarbeit sind, dennoch gänzlich nicht durchlaufen (Foto 9)- frontal gelegene, durchlaufende	<p>Unzulässig:</p> <ul style="list-style-type: none">- Schrumpfrisse, auch Haarrisse genannt- frontal gelegene, durchlaufende Risse- durchlaufende Risse- Abbröckelungen innerhalb der Äste- Risse, infolge deren die richtige Montage

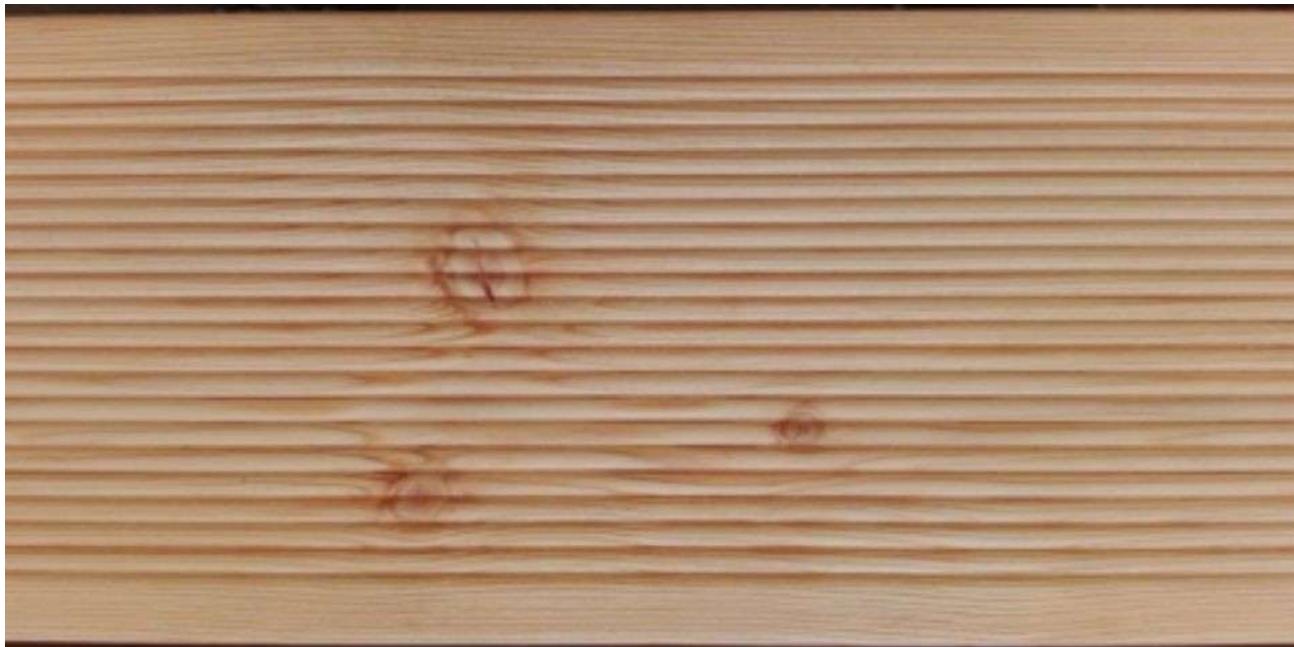
Foto 2 – gesunde Äste in Anhäufung

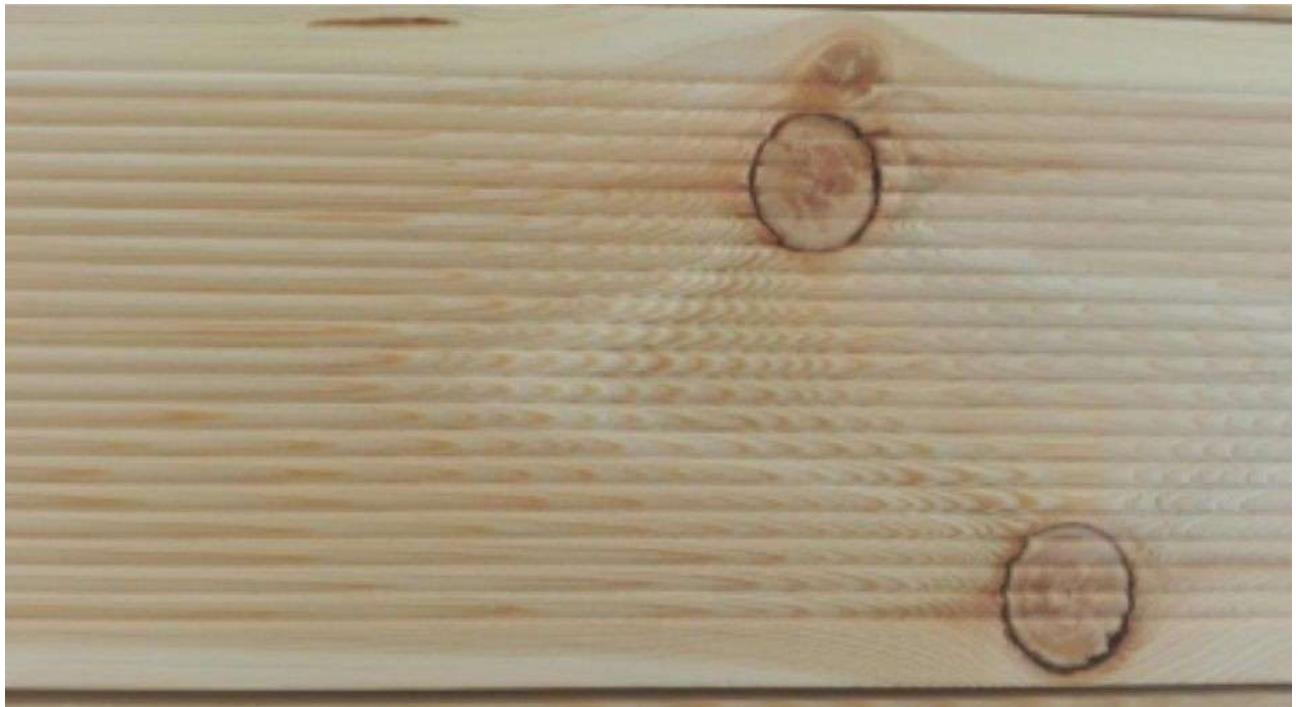
Foto 3 – schwarzumrandete Äste

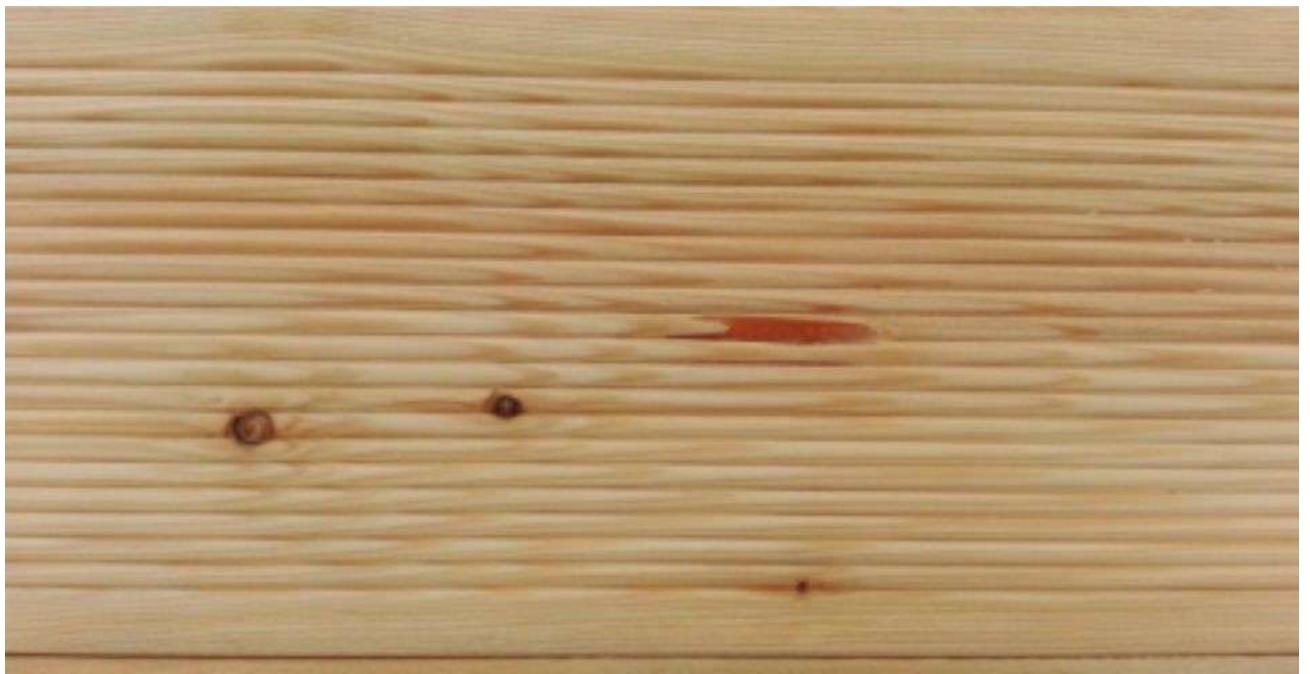
Foto 4 - Äste in Bleistiftform, Harzkammer

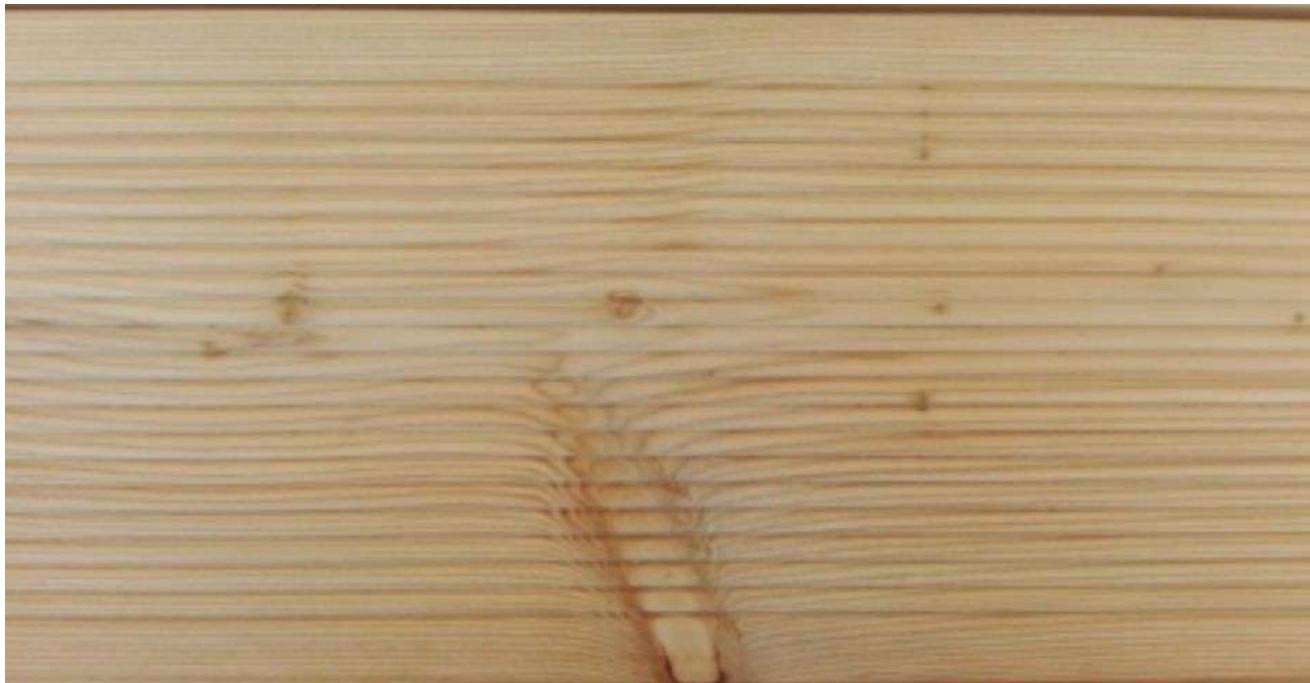
Foto 5 – geflügelte Äste

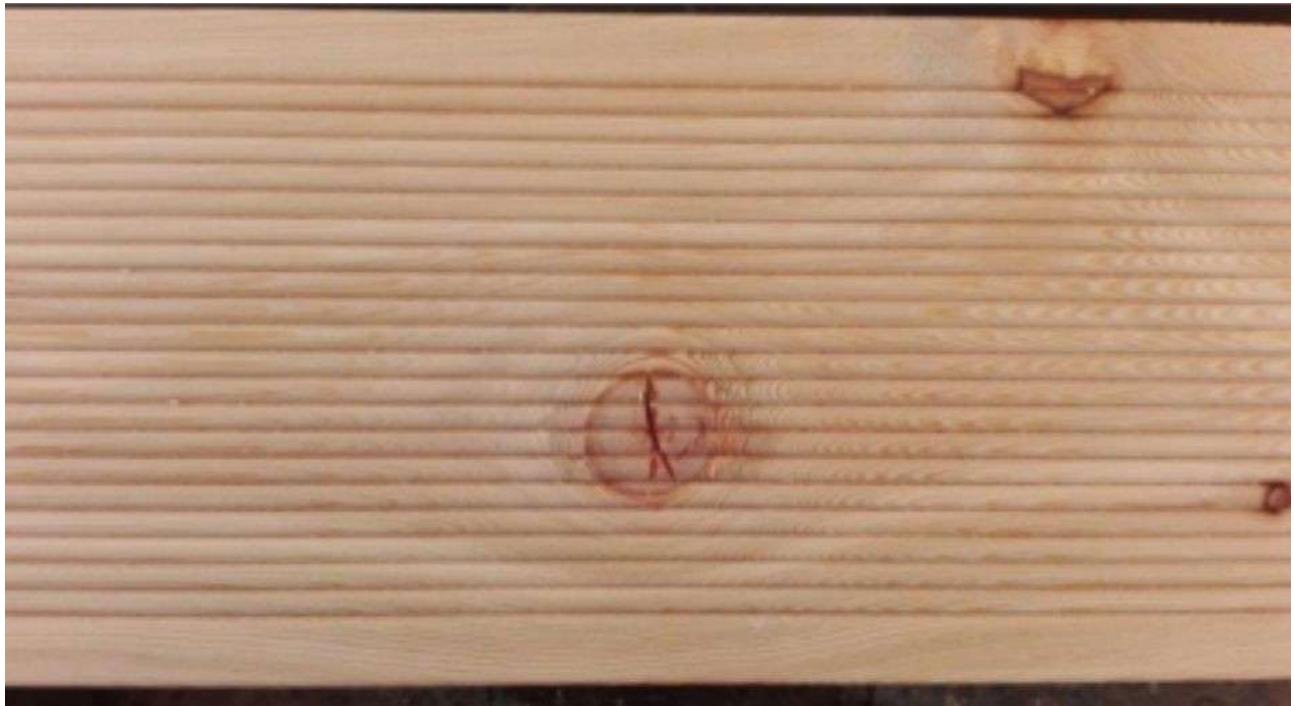
Foto 6 – ein aufgerissener, herausbröckelter Ast

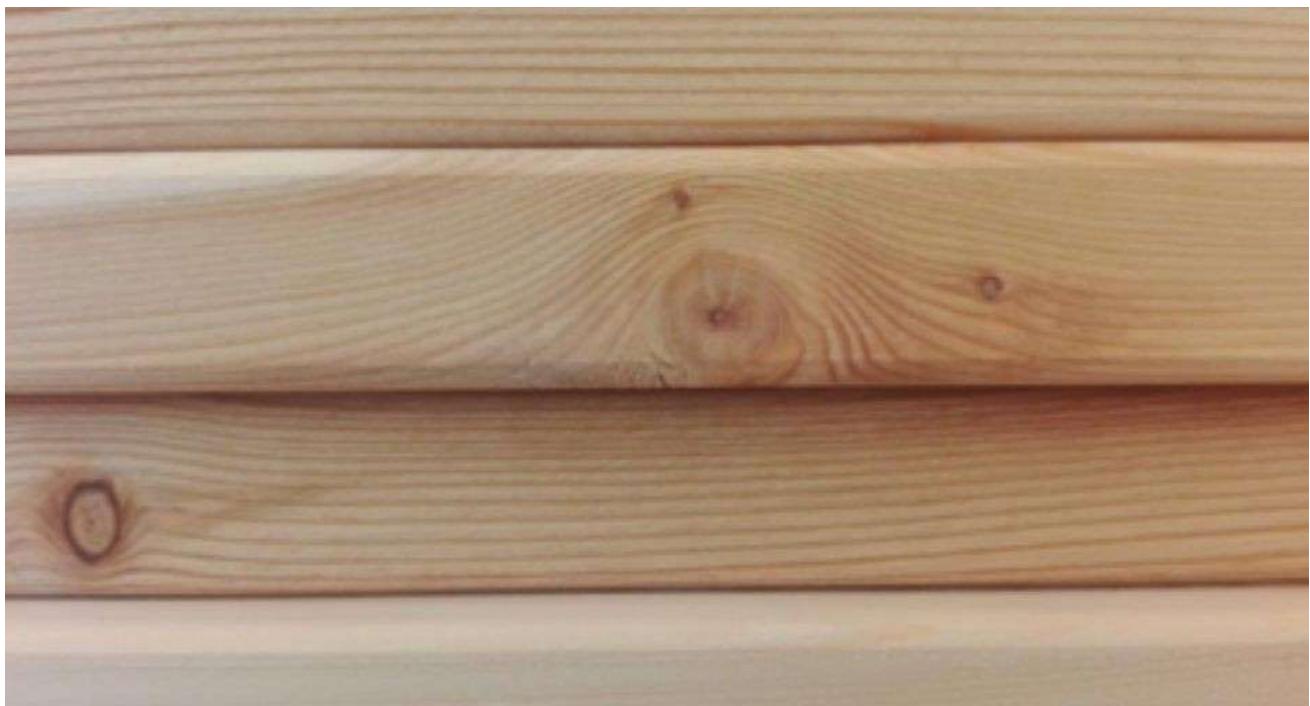
Foto 7 – Äste seitlich der Holzdielen

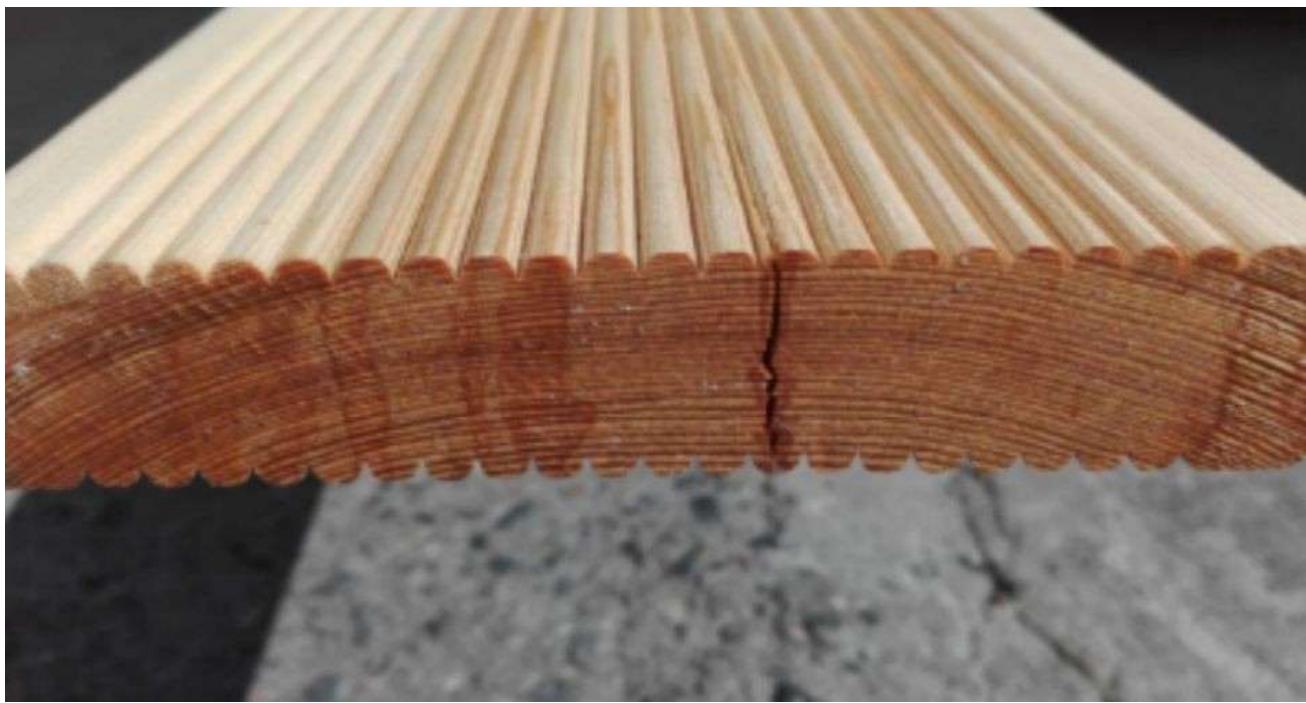
Foto 10 – ein frontal gelegener, durchlaufender Riss

Merkmal	Klasse B	Klasse C
	<ul style="list-style-type: none">-Risse, sofern sie nicht länger als eine Breite der Holzdielen sind (Foto 10)Unzulässig:<ul style="list-style-type: none">- gänzlich durchlaufende Risse- absplitternde Risse	der Holzdielen unmöglich ist
Herausgerissene Holzfasern (Beschädigungen infolge der Holzaufbereitung)	<p>Zulässig:</p> <ul style="list-style-type: none">- Oberflächenbeschädigungen, die nicht länger als 10 cm sind und 15% des Materials nicht überschreiten (Foto 11)- nicht gehobelte Seiten der Holzdielen, die bei der Ansicht von oben auf die Holzdielen unsichtbar sind (Foto 12) <p>Unzulässig:</p> <ul style="list-style-type: none">- Beschädigungen, welche die richtige Montage der Holzdielen unmöglich machen	<p>Zulässig:</p> <ul style="list-style-type: none">- eine sanfte Rauheit bei den Ästen- Messerspuren quer durch die Holzdielen- Oberflächenbeschädigungen <p>Unzulässig:</p> <ul style="list-style-type: none">- Risse, infolge deren die richtige Montage der Holzdielen unmöglich ist

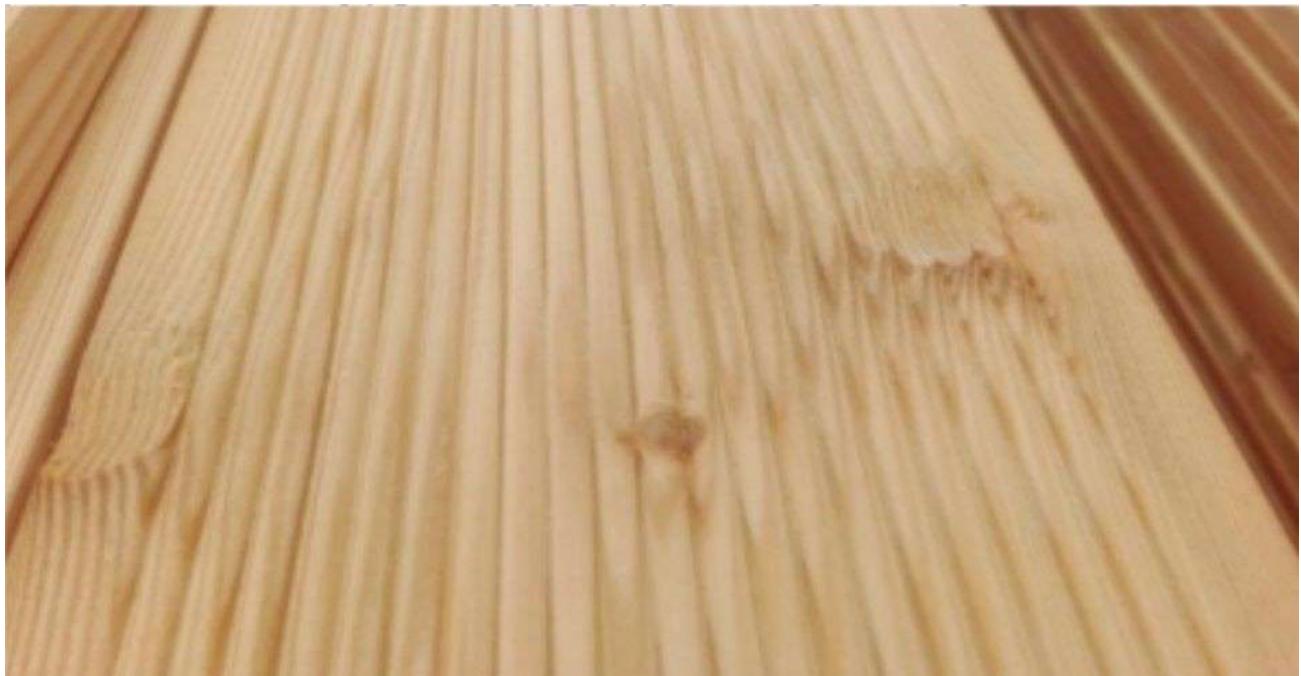
Foto 11 – entrissene Holzfasern während der Holzaufbereitung

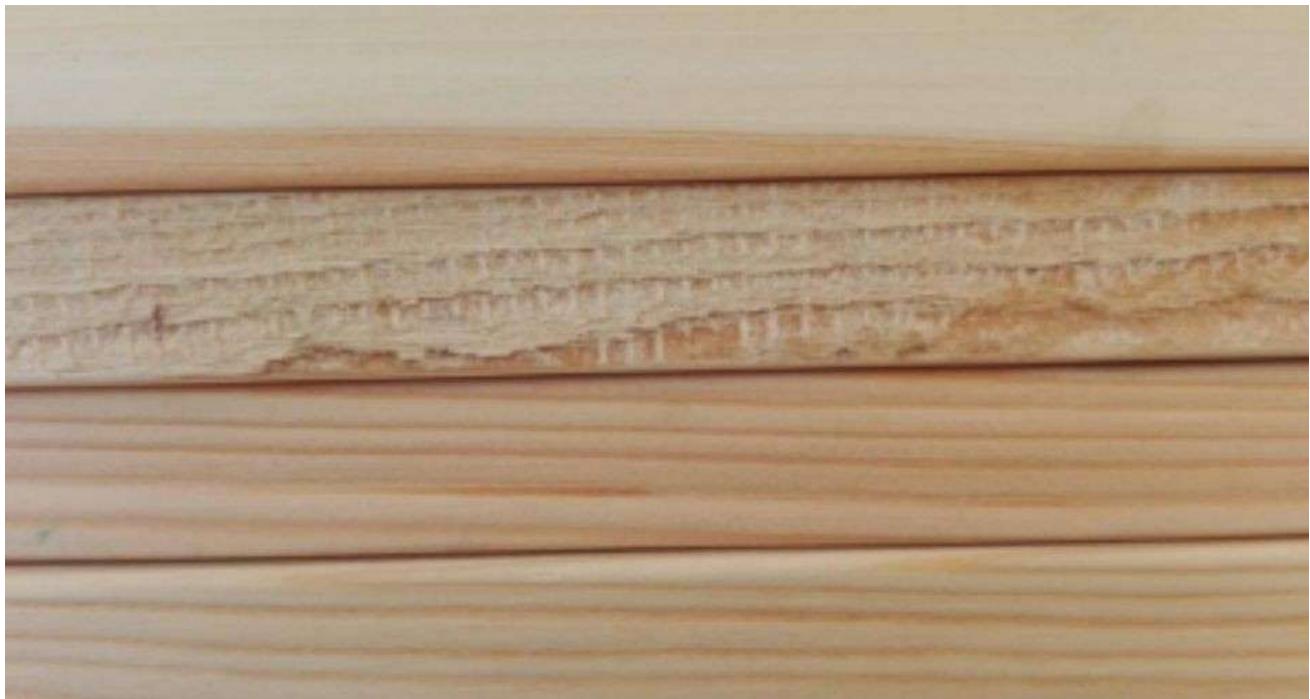
Foto 12 – eine nicht gehobelte, von oben unsichtbare Seite der Holzdiele

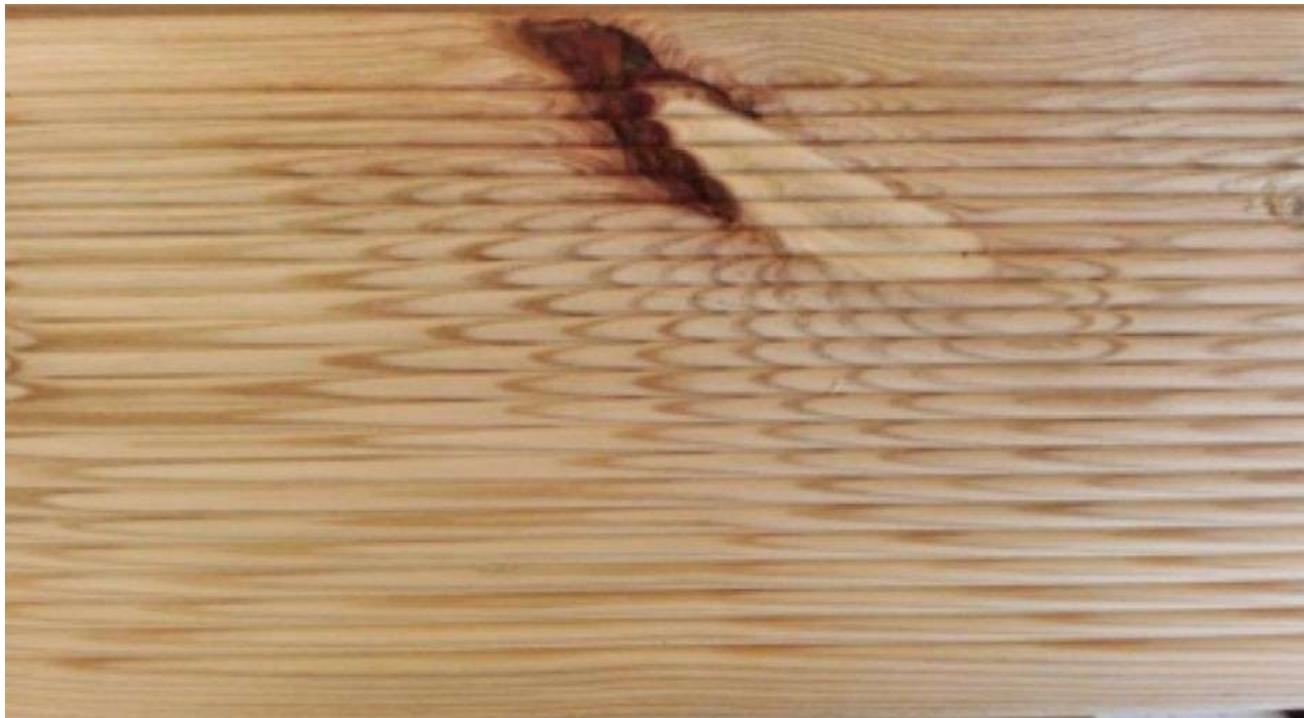
Foto 13 – Ast mit der eingewachsenen Rinde

Eingewachsene Rinde	Zulässig. Sie kann bei Ästen auftreten, sofern sie die Struktur der Holzdielen nicht beeinträchtigt. (Foto 13)	Zulässig.
Teer-Äste	Zulässig. Es dürfen drei Teer-Äste pro laufendem Meter in beliebiger Lage der Holzdielen auftreten.	Zulässig.
Rotholz	Zulässig ohne Beschränkungen.	Zulässig.
Harz	Zulässig. (Fotos 1 und 4)	Zulässig.
Splintholz	Zulässig auf der Außenseite, sofern es 1/4 der Oberfläche der Holzdielen nicht überschreitet. (Foto 14)	Zulässig.
Farbunterschiede	Es sind Farbunterschiede zulässig, die in Form von Wasserflecken und Rötungen auftreten und 20% des Materials nicht übersteigen.	Zulässig.

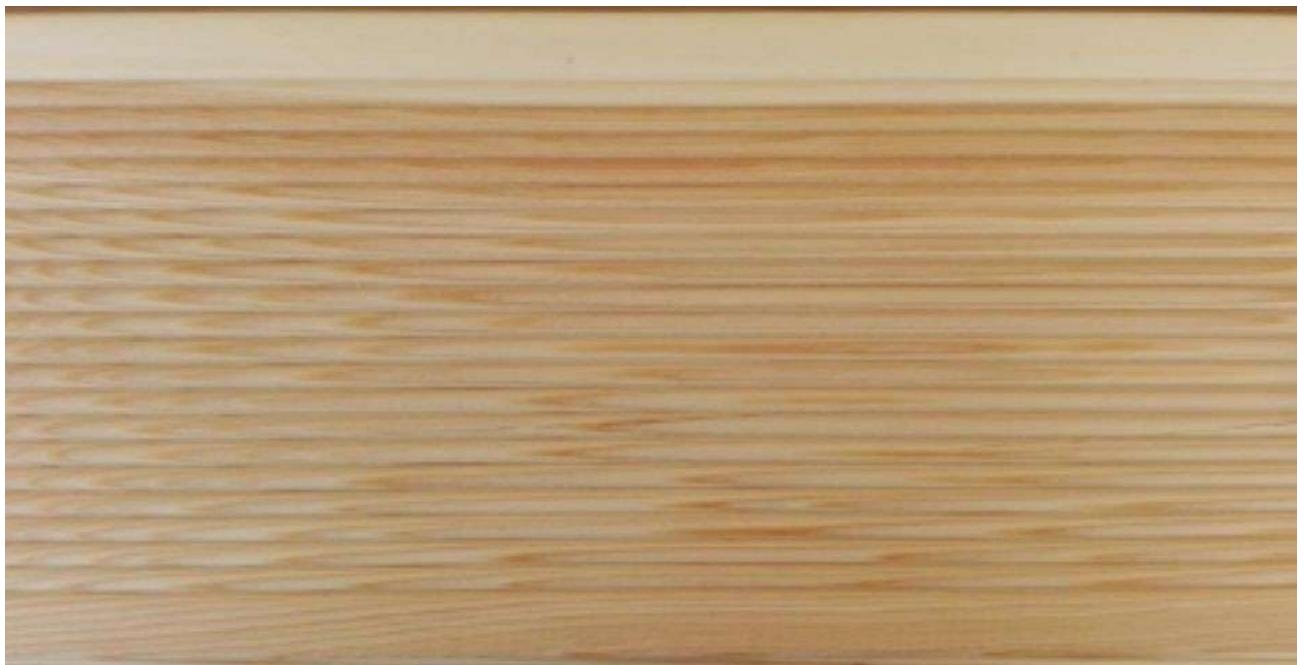
Foto 14 – Splintholz

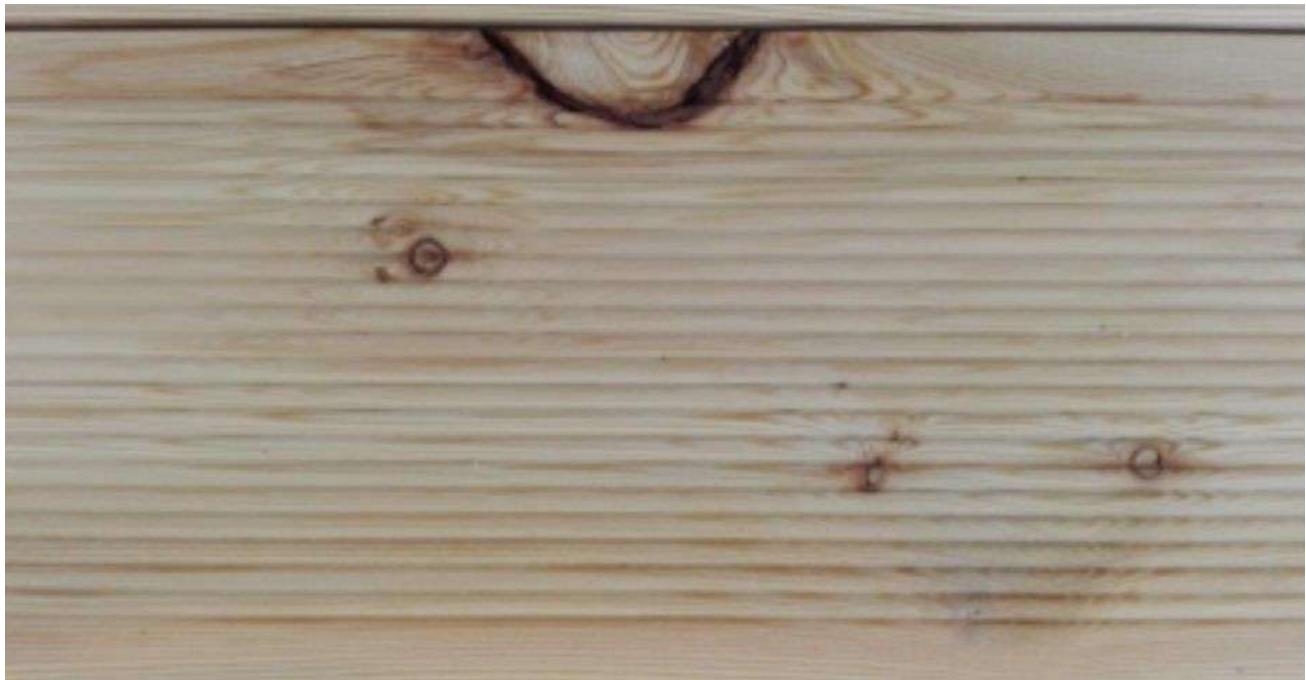
Foto 15 – ein seitlich gelegener Ast mit der eingewachsenen Rinde

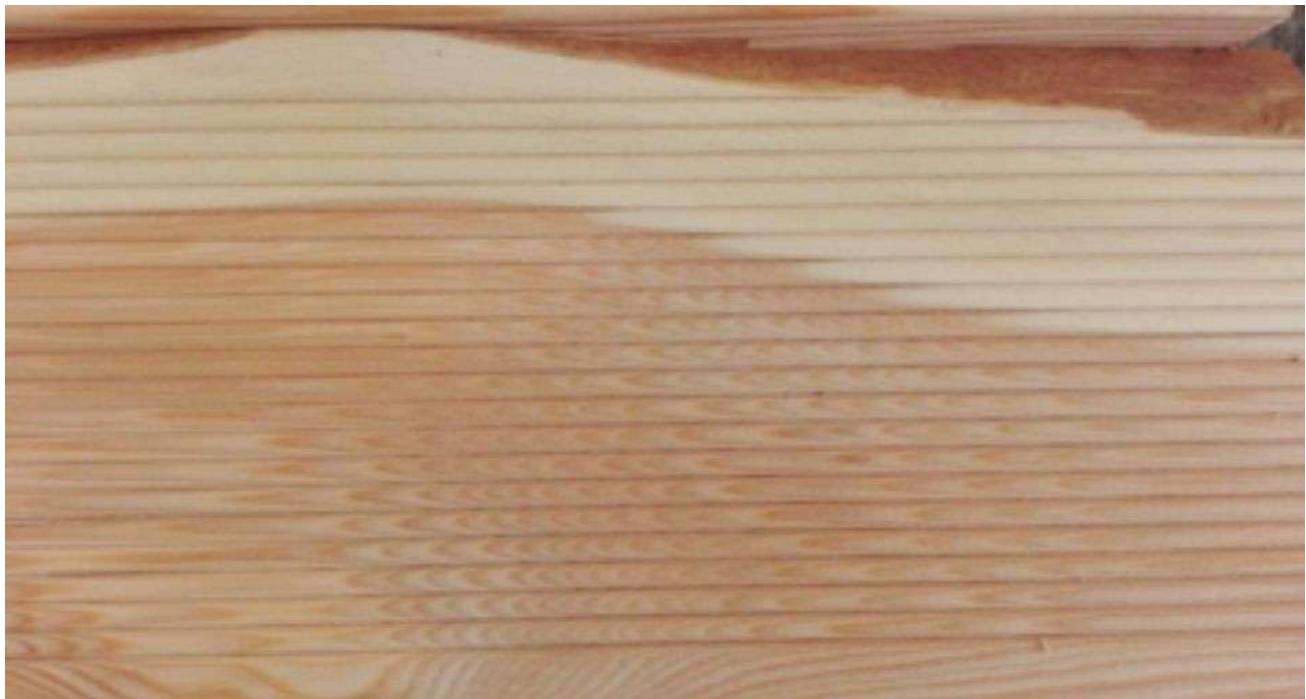
Foto 16 – Splintholz und Schwinden von Holz

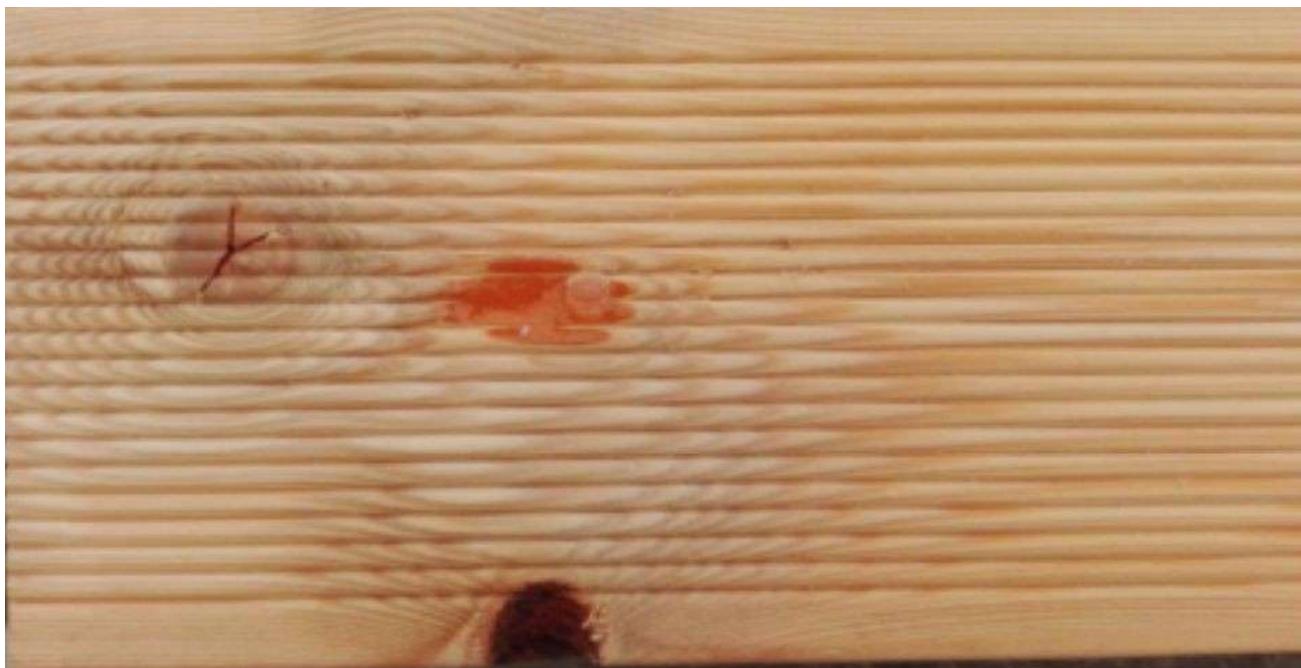
Foto 17 – ein ausgefallener Ast und Harzammer im Querschnitt

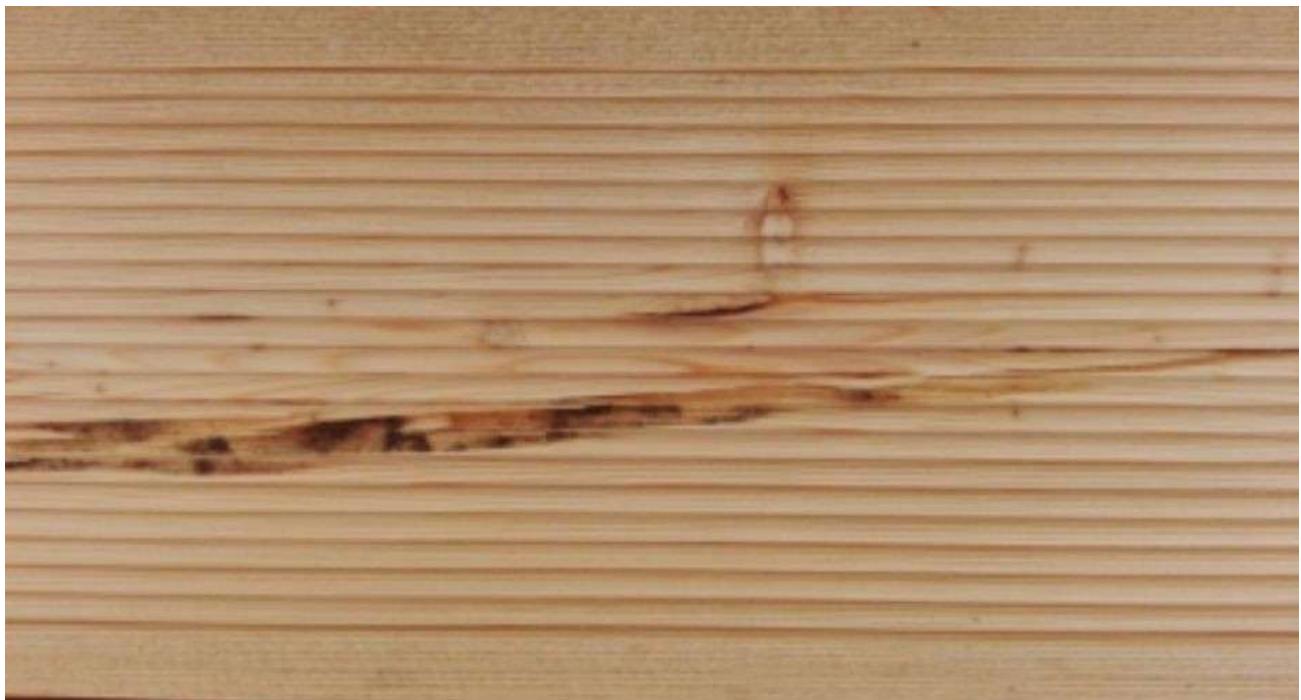
Foto 18 – Längsriss

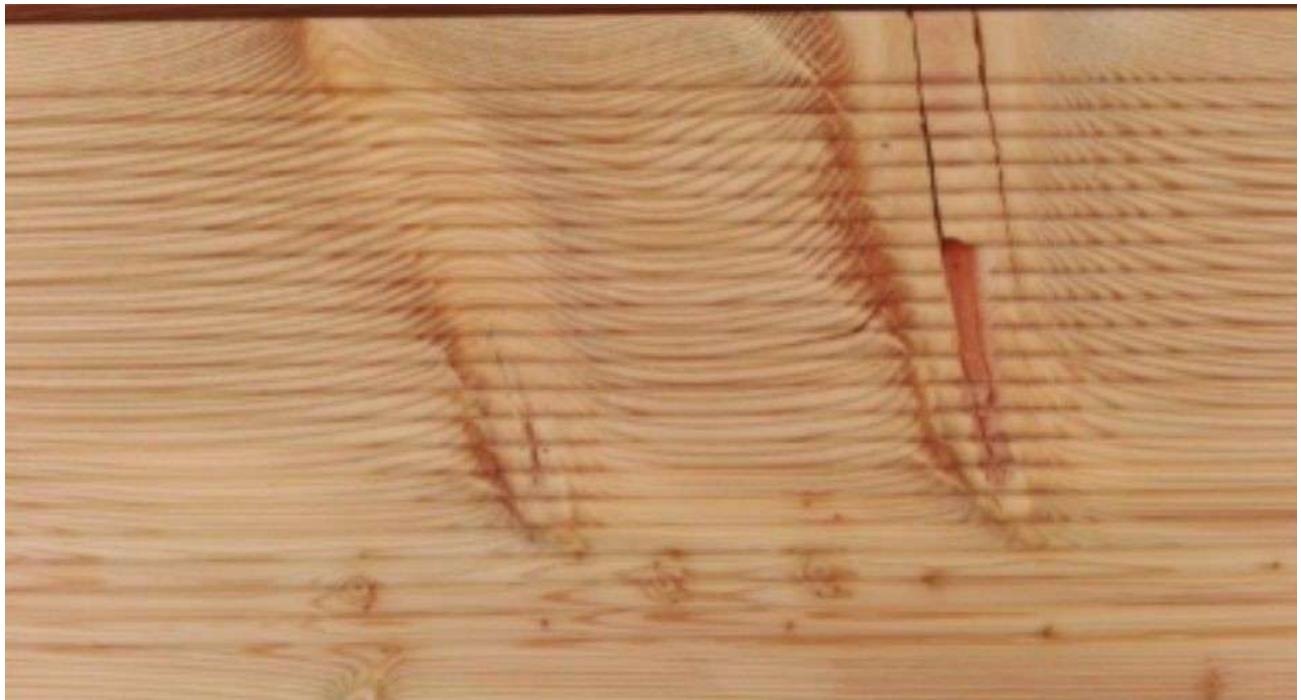
Foto 19 – ein geflügelter, zum Teil ausgefallener Ast

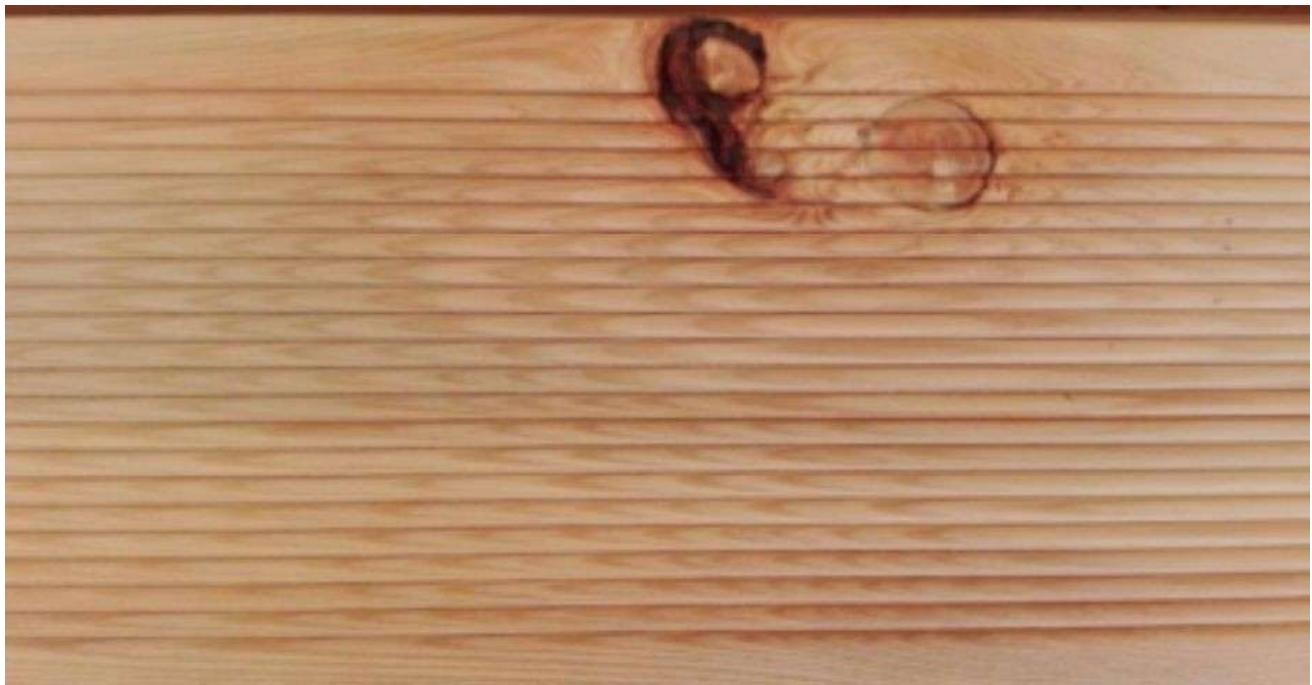
Foto 20 – Rindeneinwuchs, eingewachsene Rinde

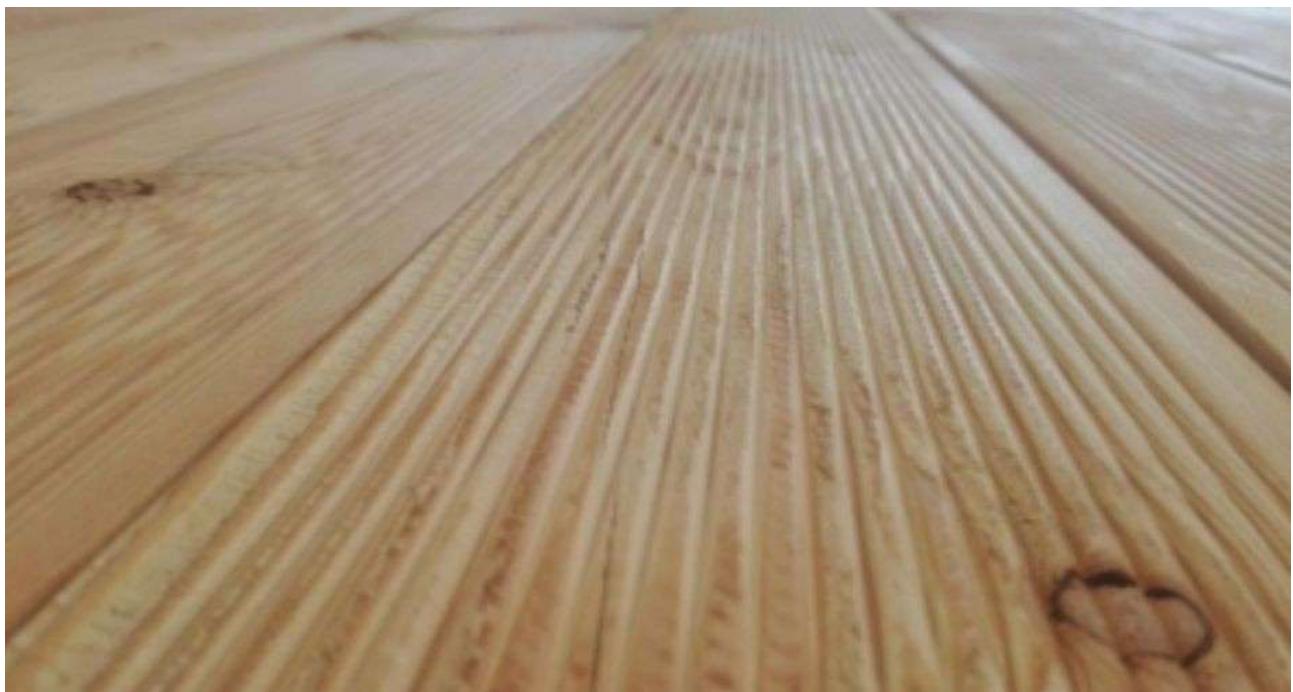
Foto 21 – ein kerniger Teil mit Verfärbung

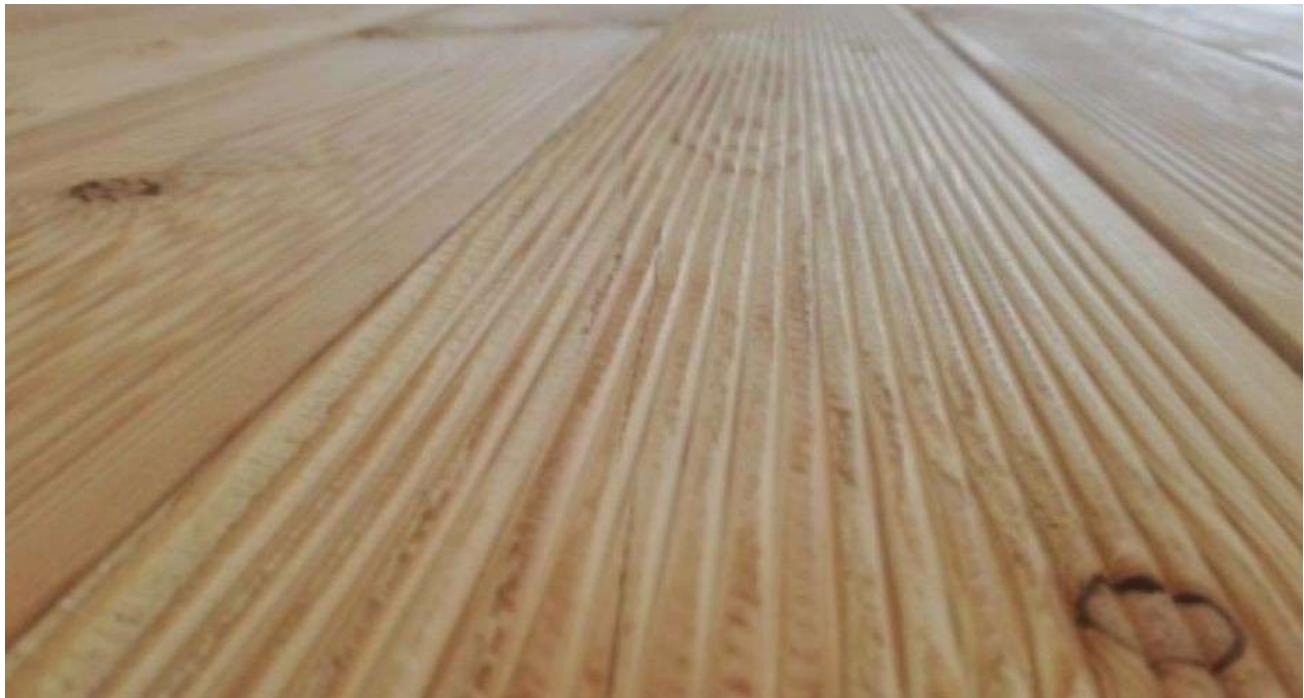
Foto 23 – eine nicht gehobelte Riffel

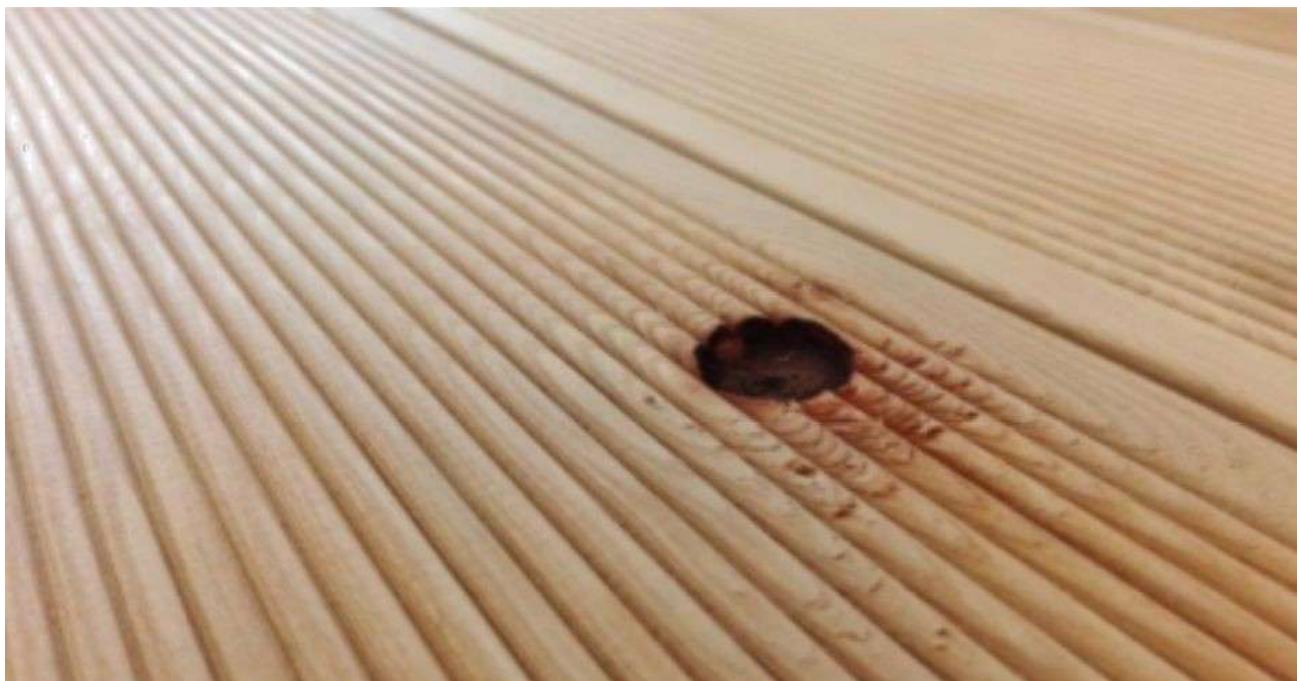
Foto 25 – ein ausgefallener Ast auf der Oberfläche der Holzdielen
